# CENTRE-BOURG TULLINS

Cahier de préconisations

# IDENTIFIER SON CONTEXTE DE PROJET

# ÉTUDES DE CAS SUR LA MAISON DE BOURG

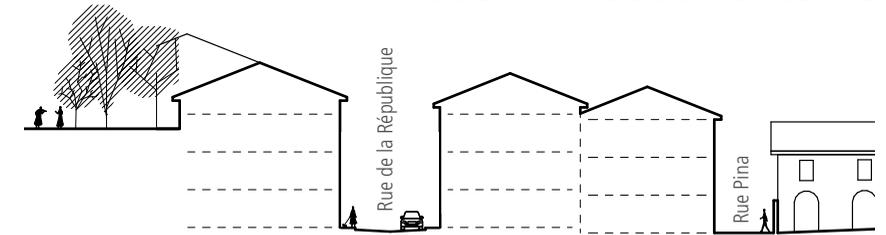
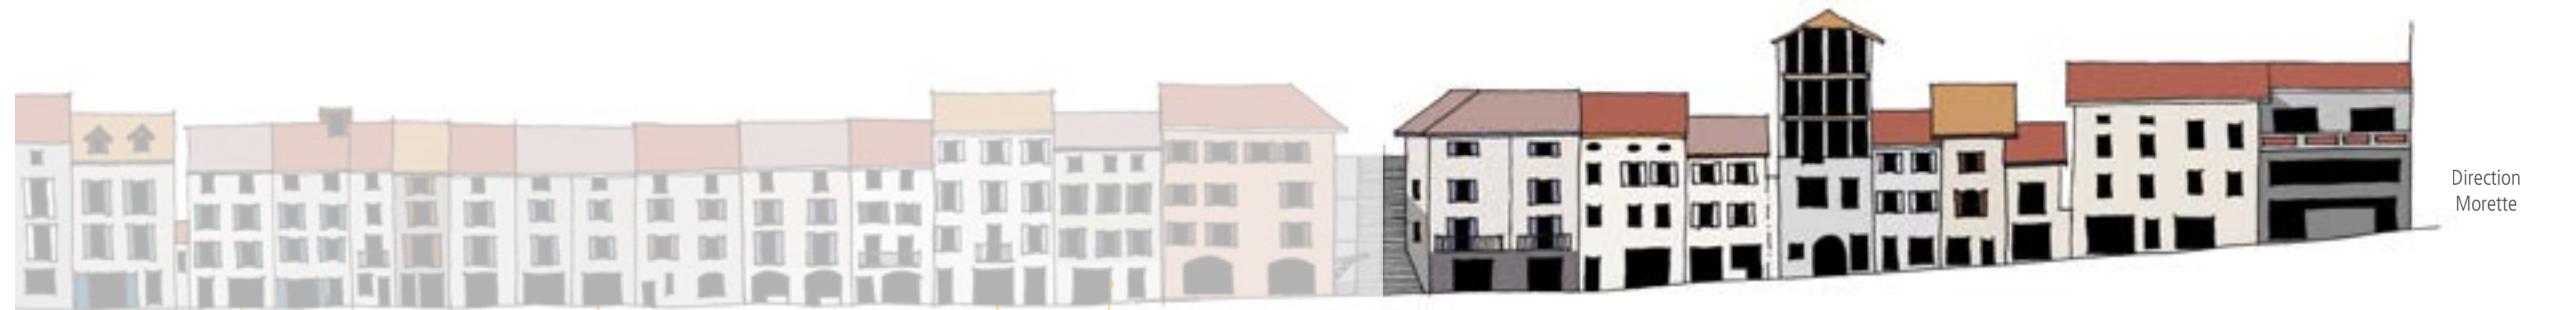
## COUPE DE PRINCIPE DE LA RÉPUBLIQUE

# RUE DE LA RÉPUBLIQUE

(État en 2024)

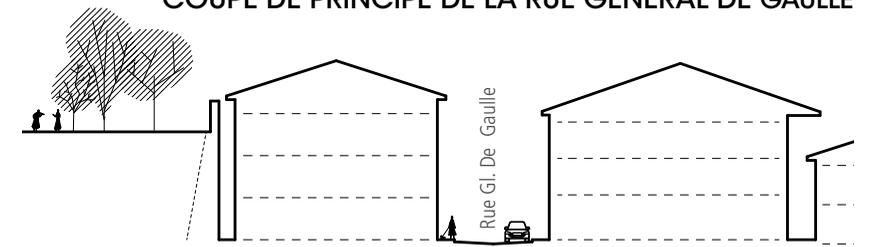
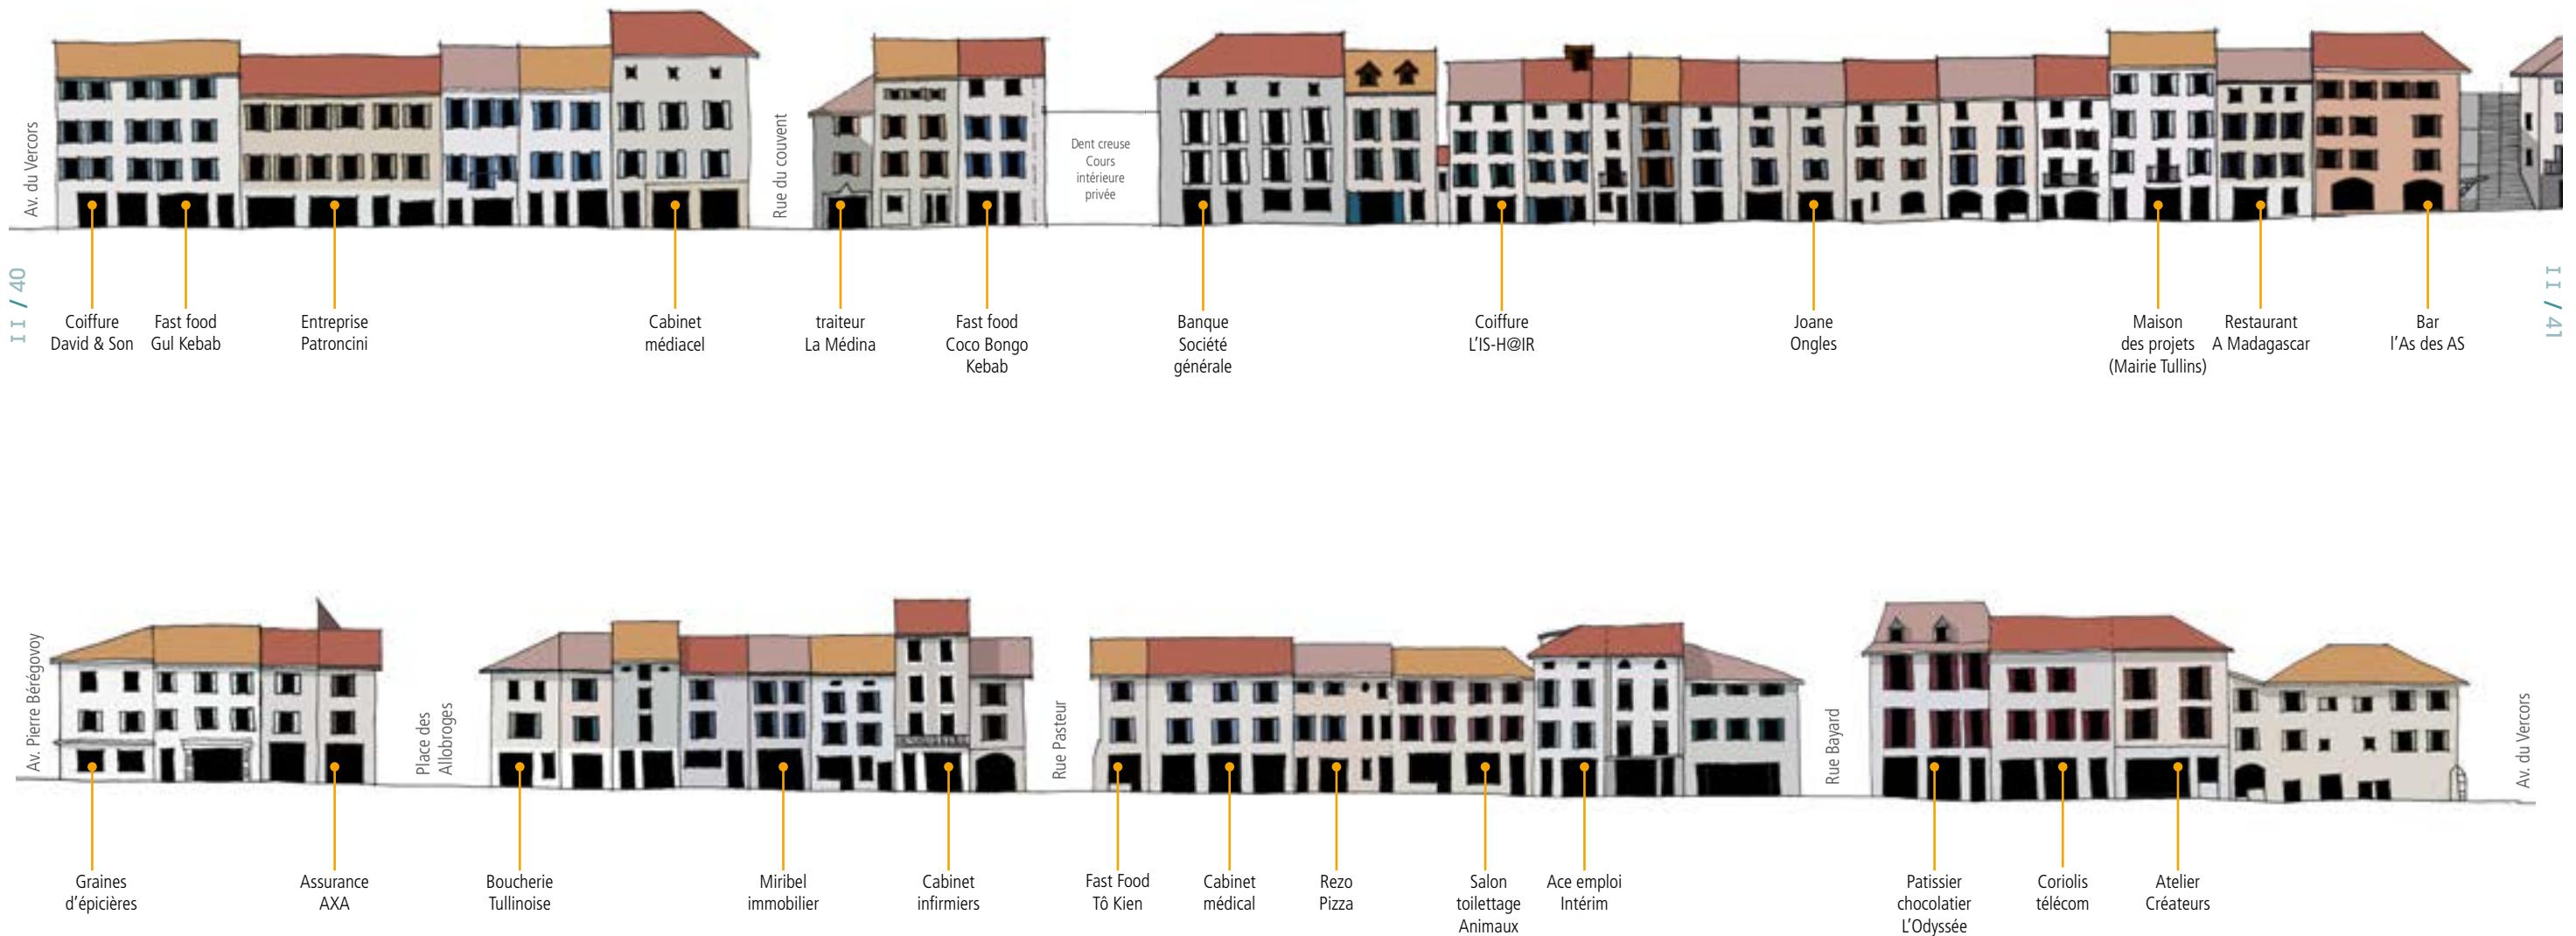
COUPE DE PRINCIPE DE LA RUE GÉNÉRAL DE GAULLE

# RUE GÉNÉRAL DE GAULLE

(État en 2024)

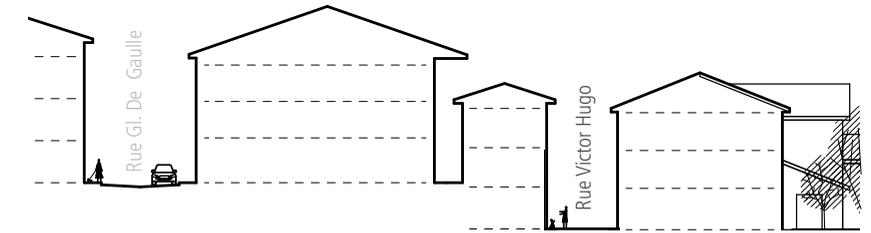
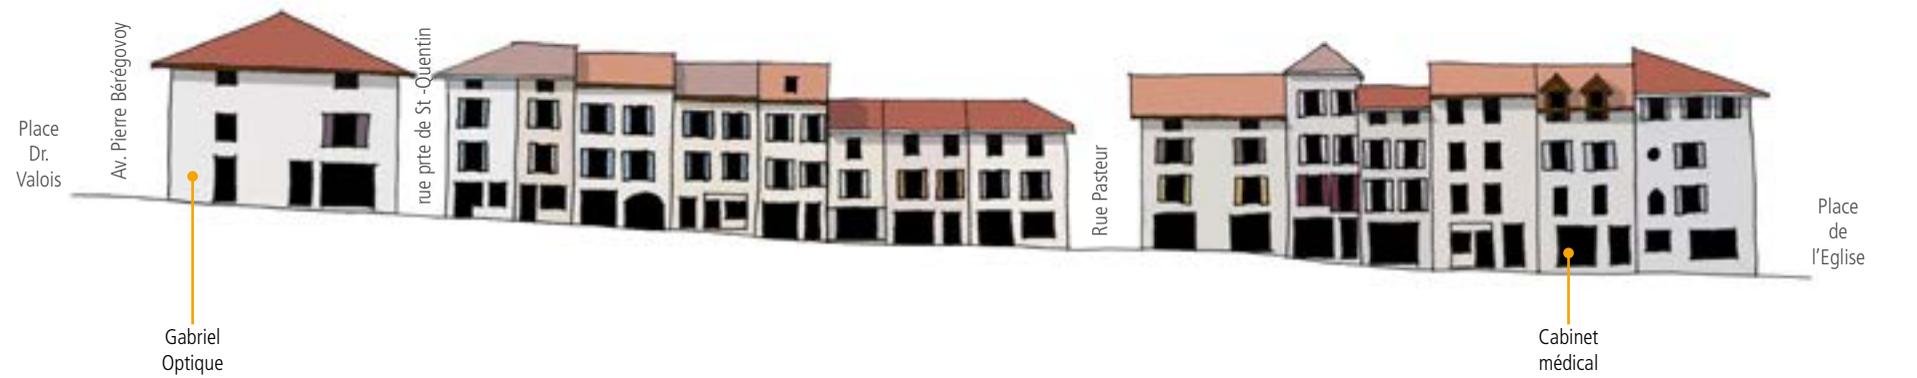
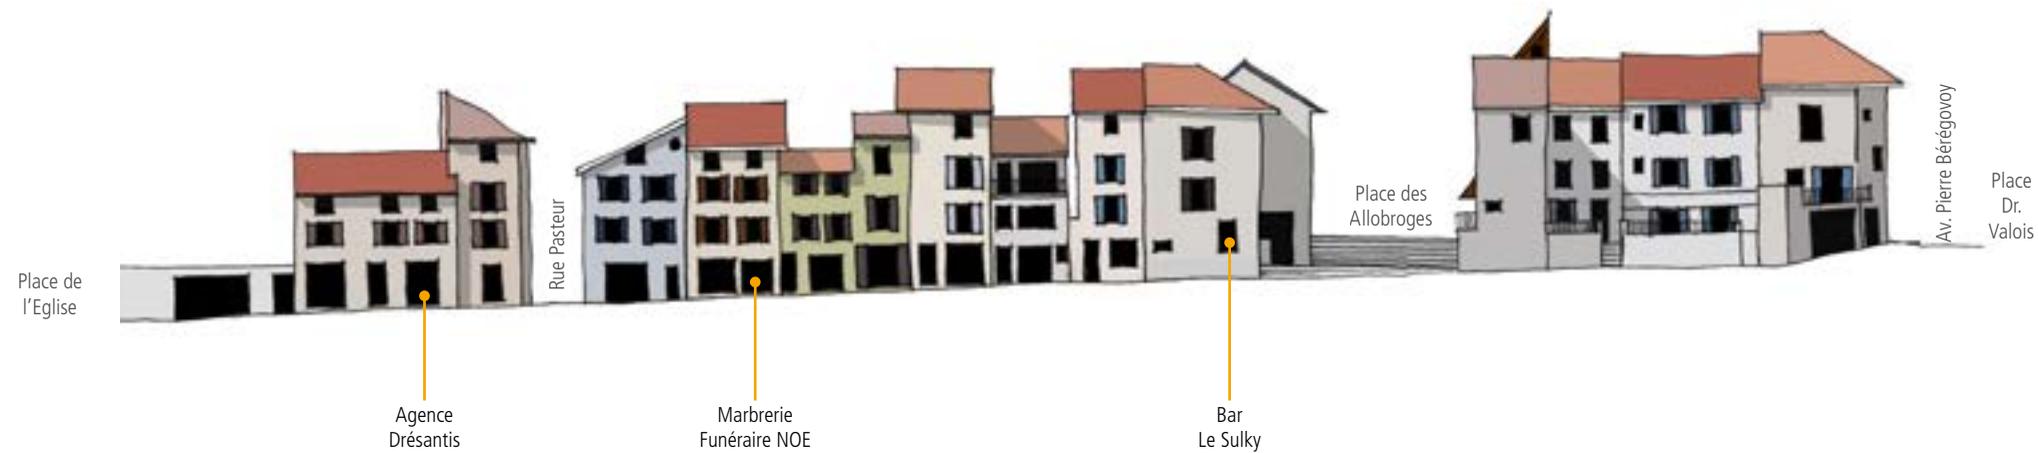
## COUPE DE PRINCIPE DE LA VOICTOR HUGO

# RUE VICTOR HUGO

(État en 2024)

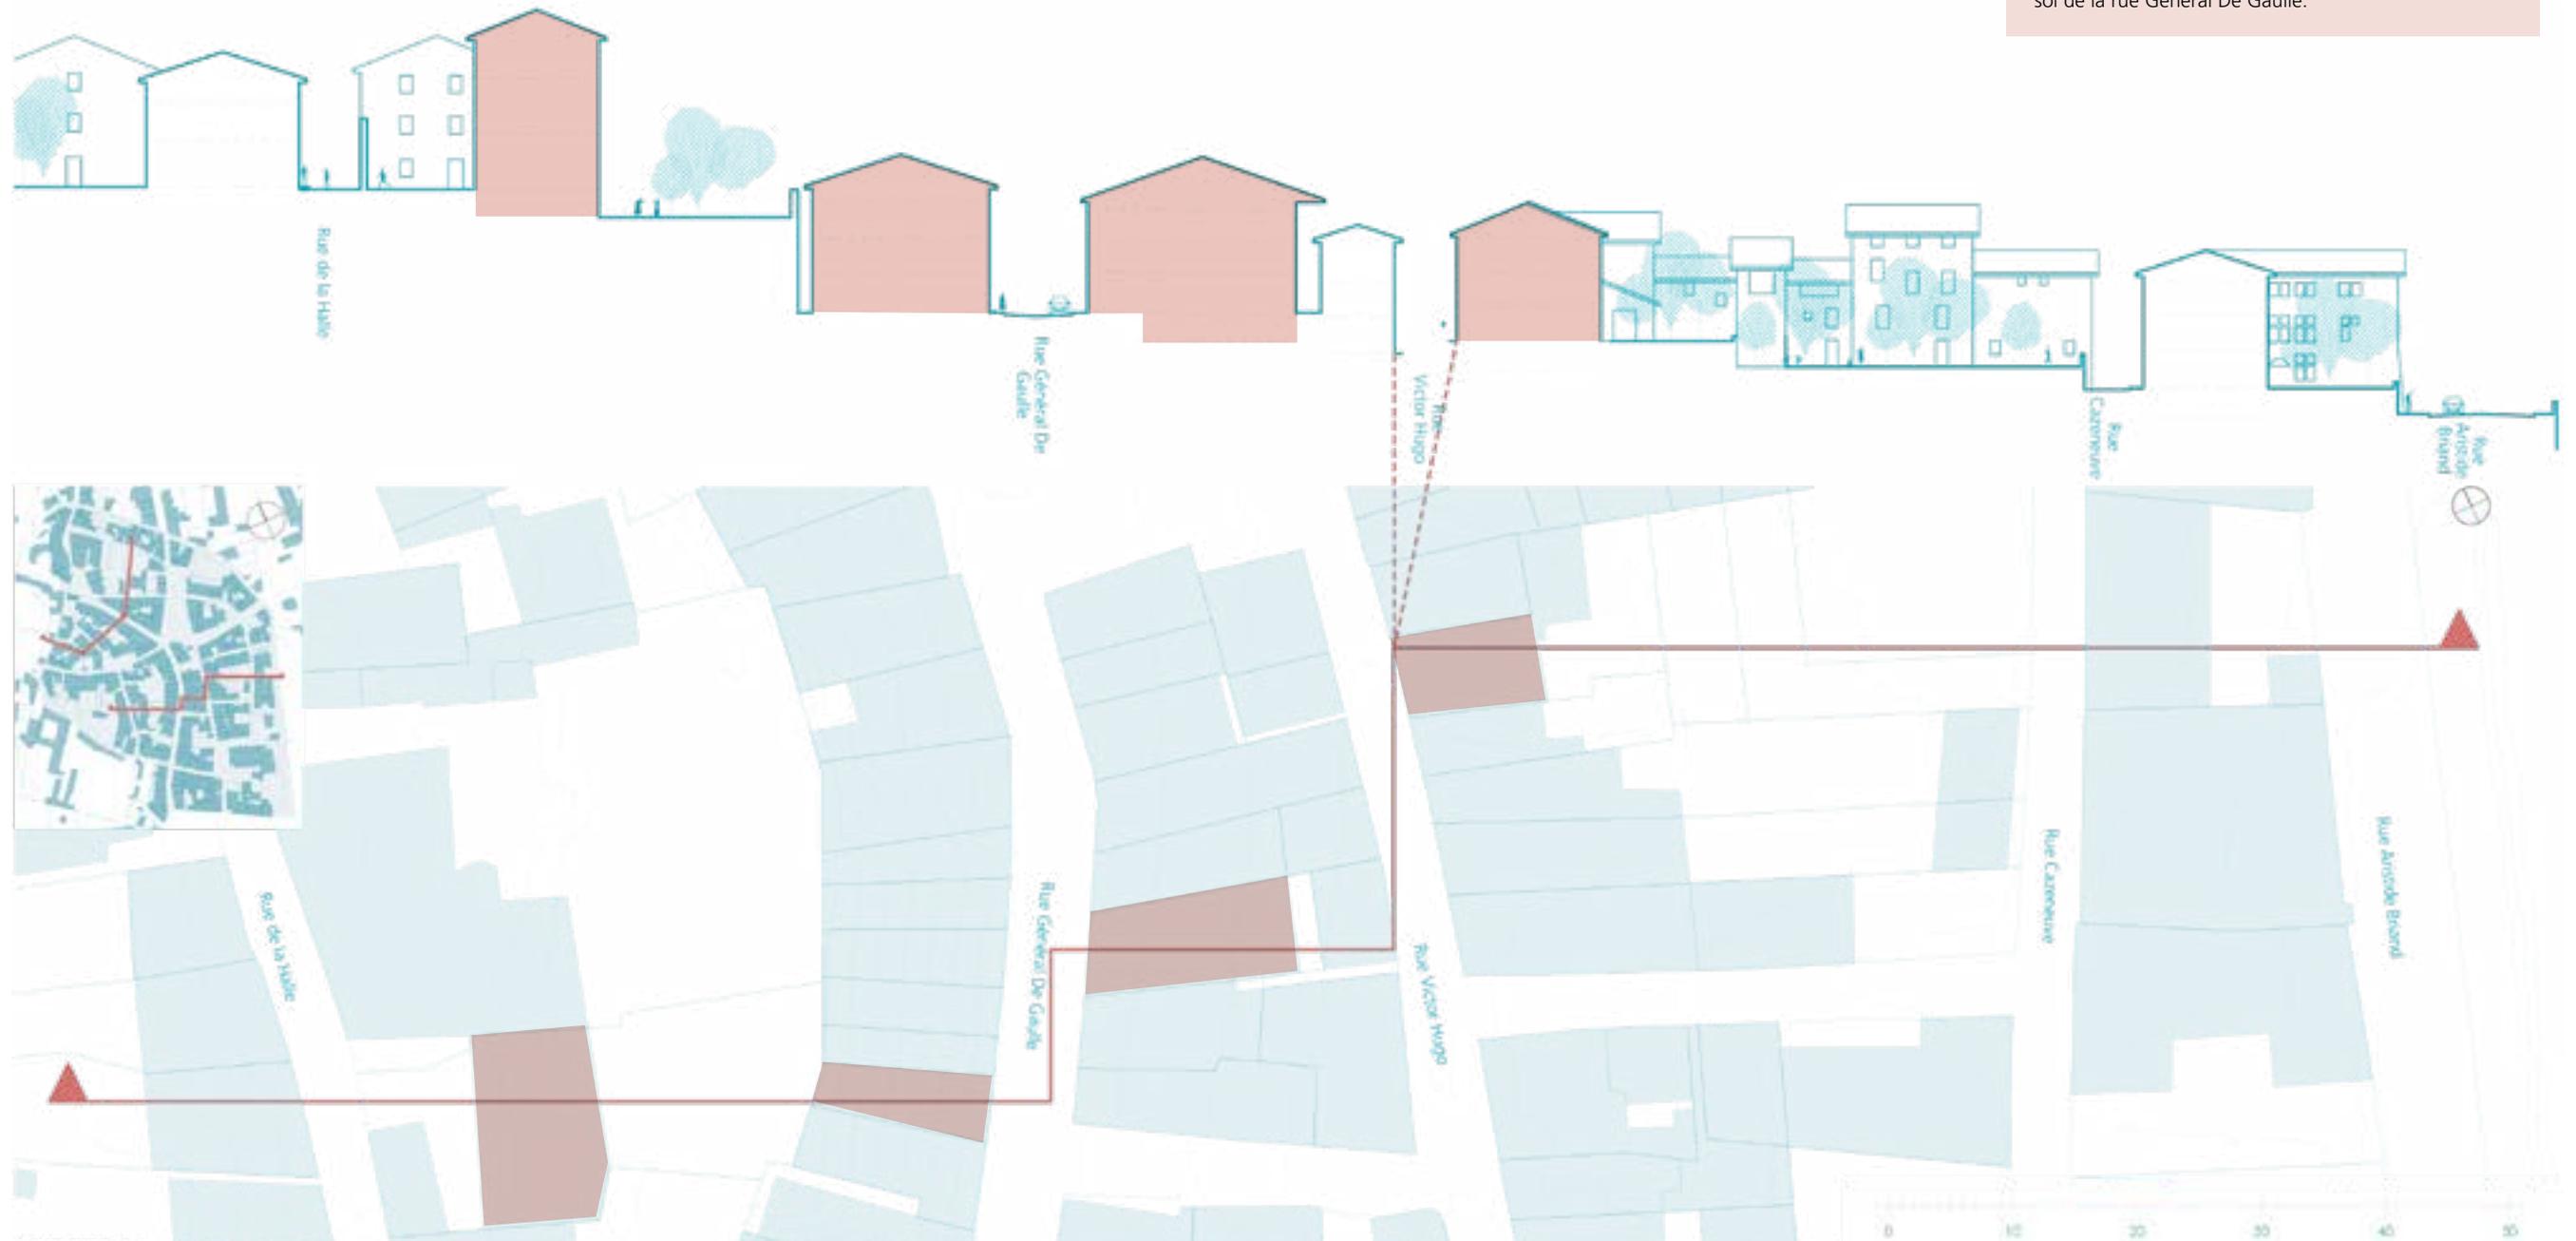
# COUPE AA

Comme en témoignent les courbes de niveau présentes sur le plan ci-dessous, le centre-bourg est marqué par une pente importante. On compte ainsi 16 mètres entre la rue de la Halle et la rue Cazeneuve. La plus forte déclivité se trouve au niveau de l'ancien rempart situé contre la rue général De Gaulle où 7 mètres séparent la partie haute de l'ancien rempart au sol de la rue Général De Gaulle.

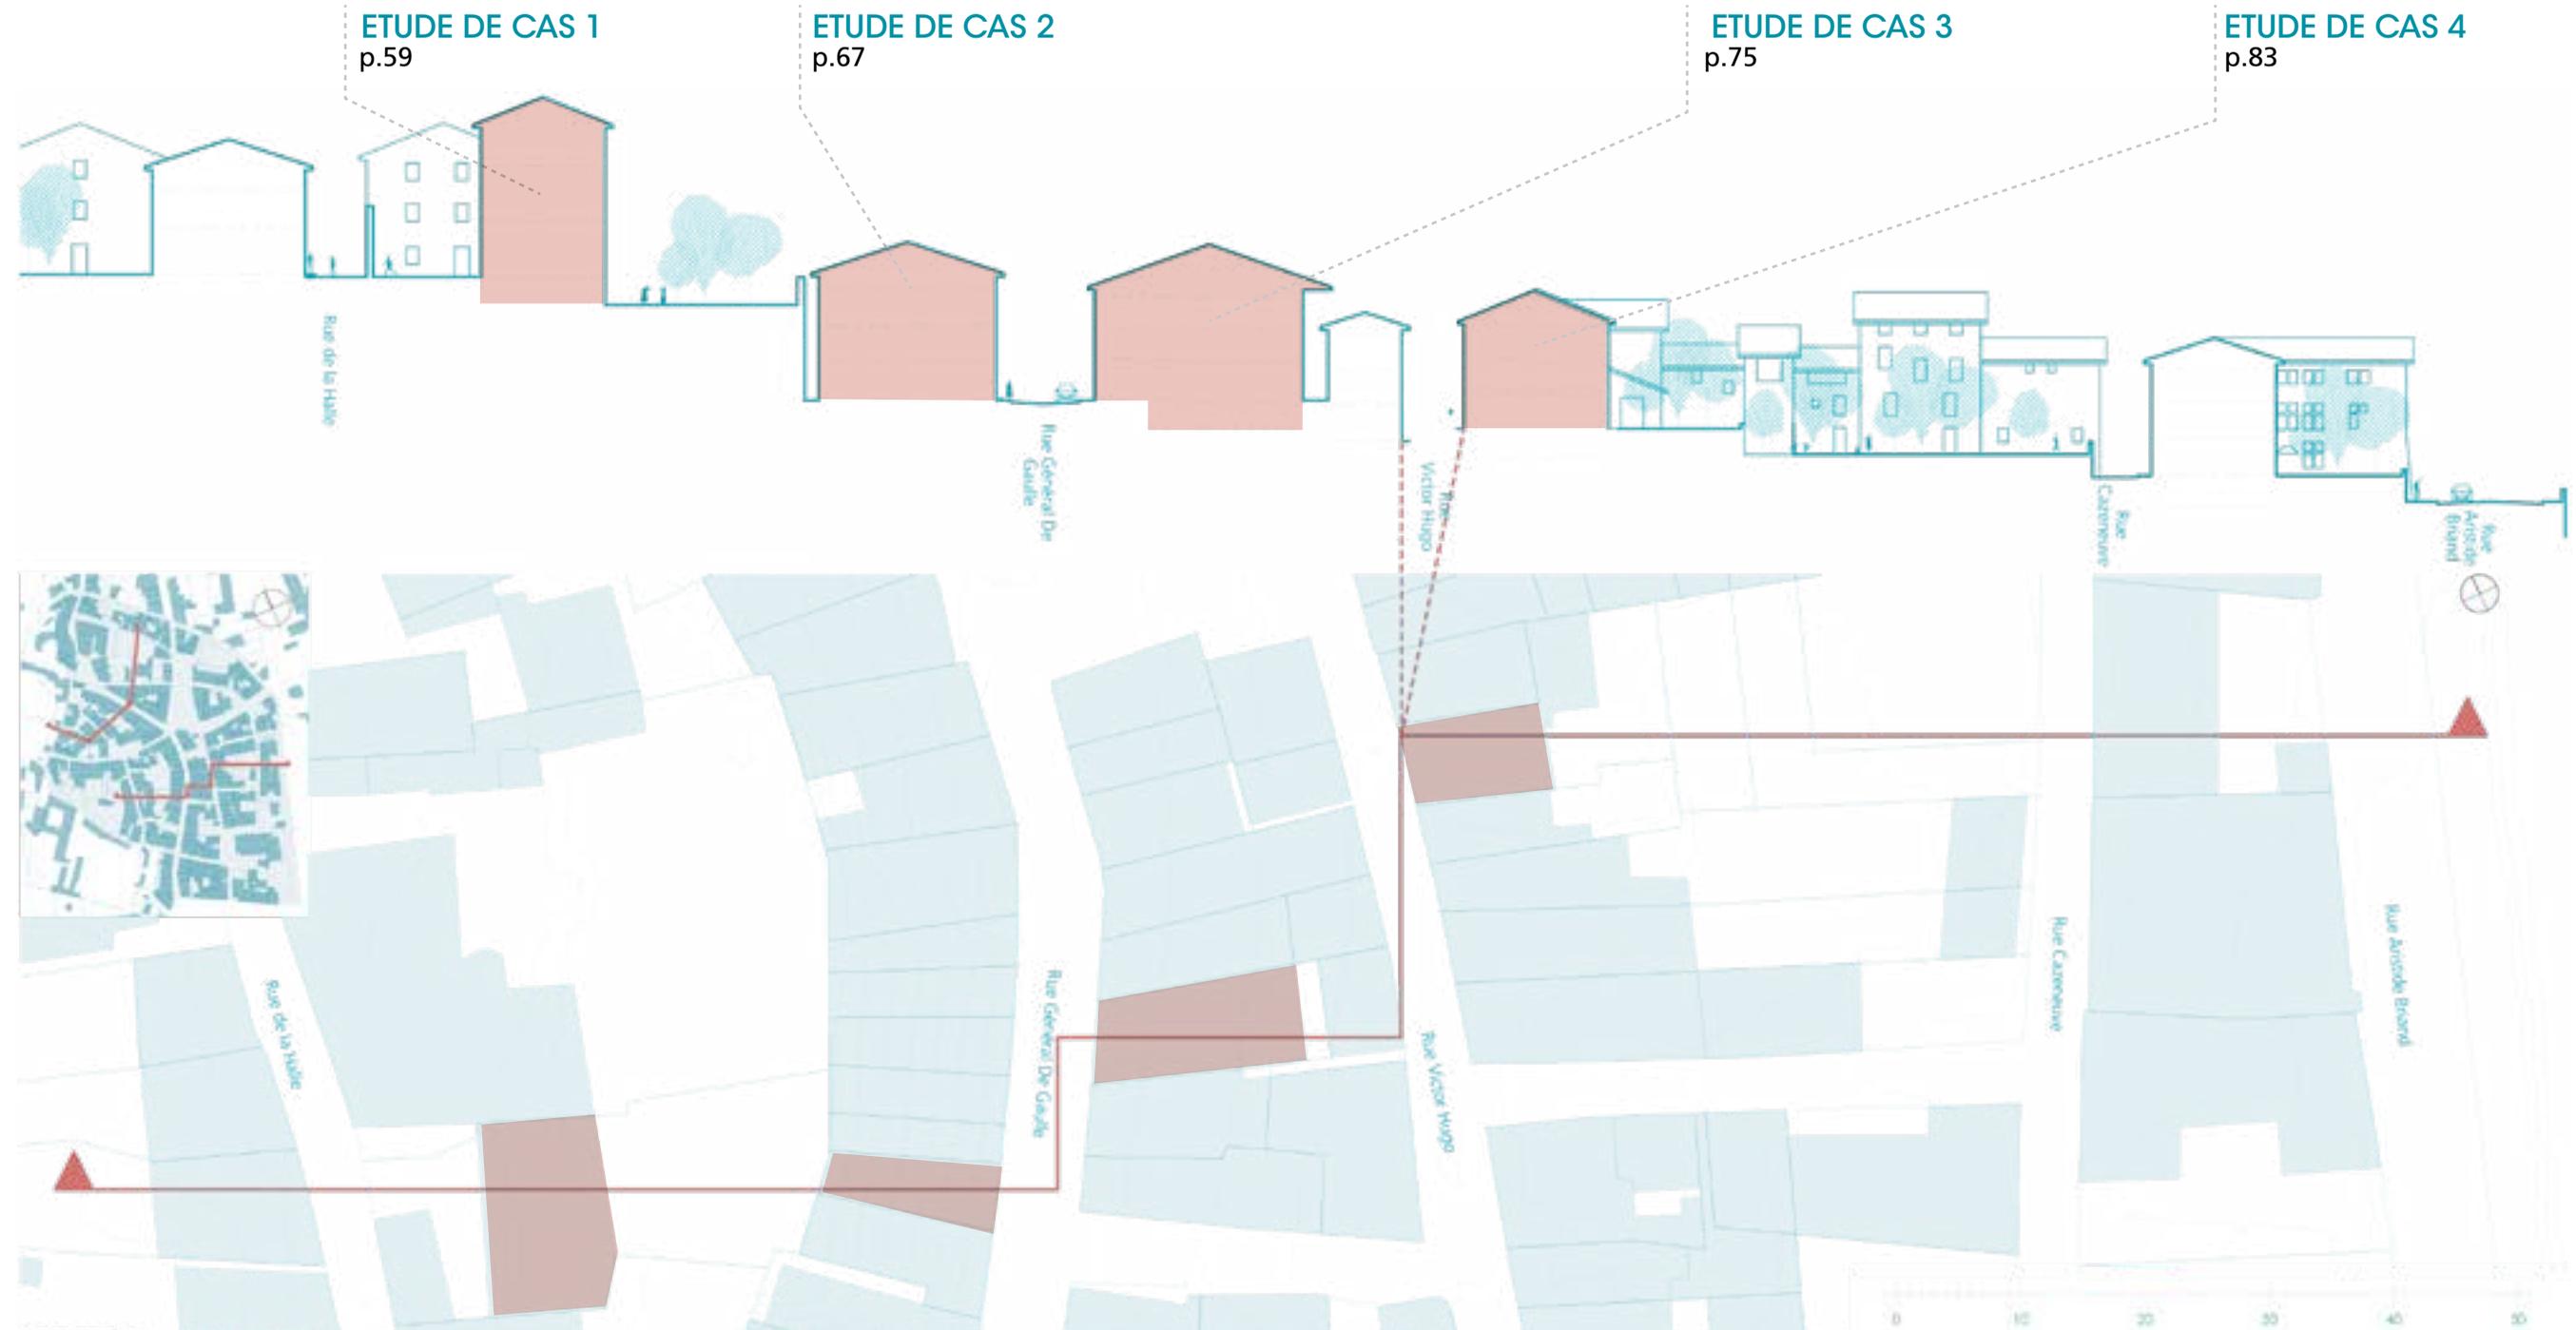
Localisation de l'étude de 01 à 04

# COUPE AA

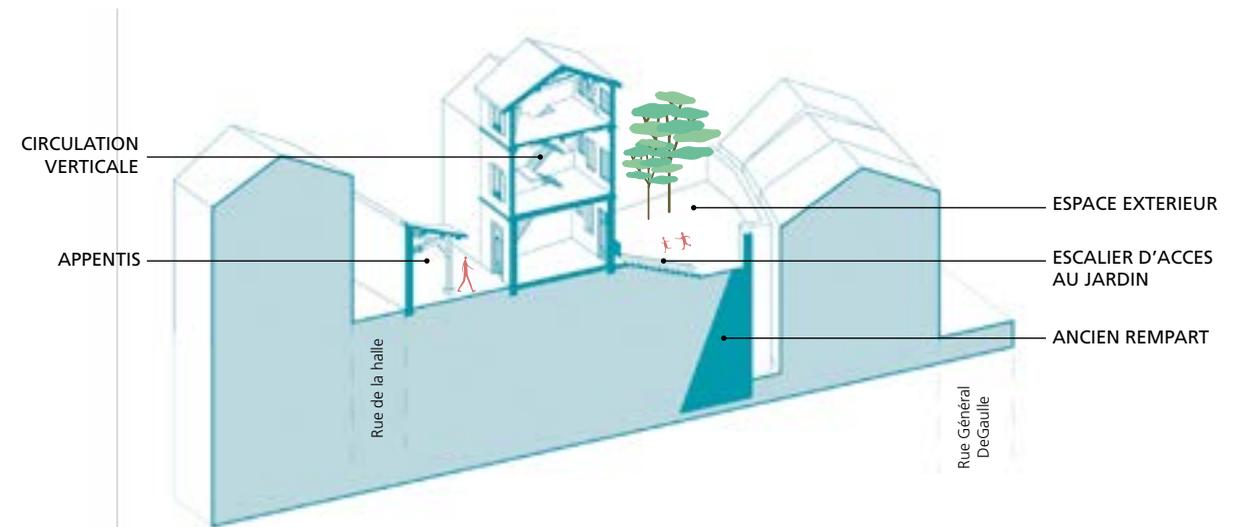
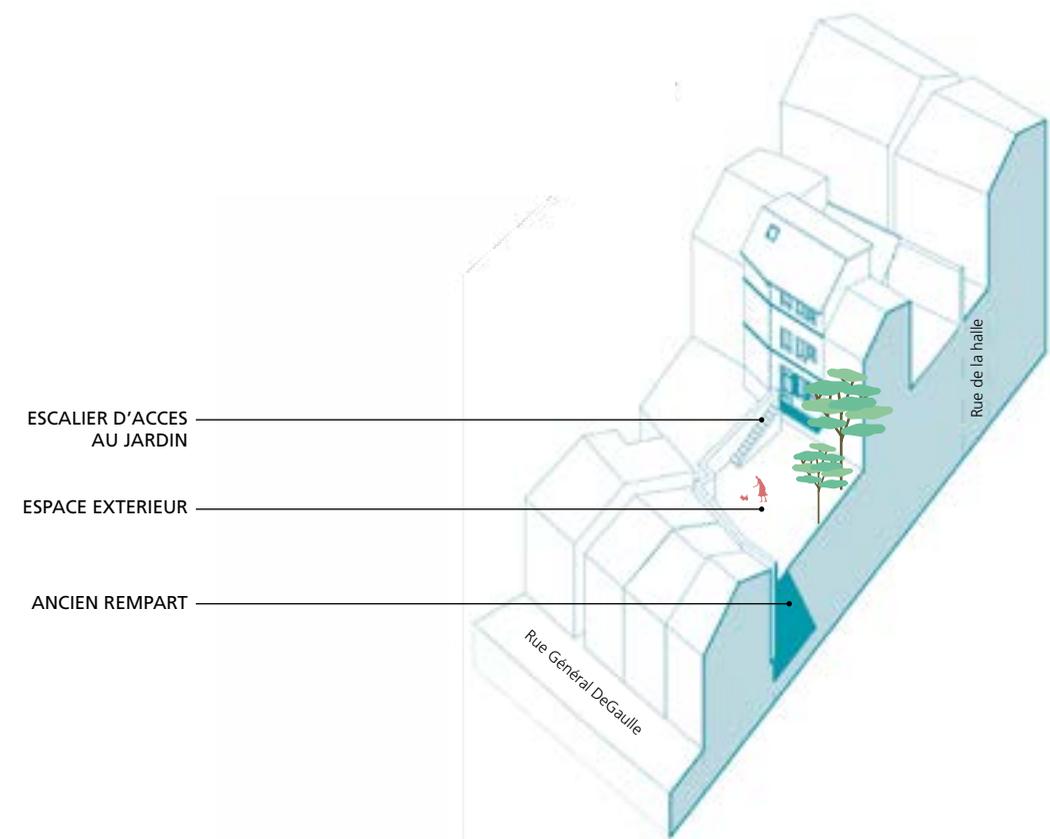
Coupe longitudinale

**FENÊTRE DE TOIT**  
bois

**CHARPENTE**  
à la Mansart  
bois

**PLANCHER**  
parquet bois sur solivage et poutres  
principales de mur porteur à mur porteur

**MUR**  
maçonnerie en brique porteuse

**ESCALIER**  
double quart tournant  
bois

**PLANCHER**  
parquet bois et carrelage sur solivage et poutres  
principales de mur porteur à mur porteur

**MUR**  
maçonnerie pierre

**ESCALIER**  
quart tournant  
pierre de taille

**PLANCHER**  
dalle béton sur terre plein

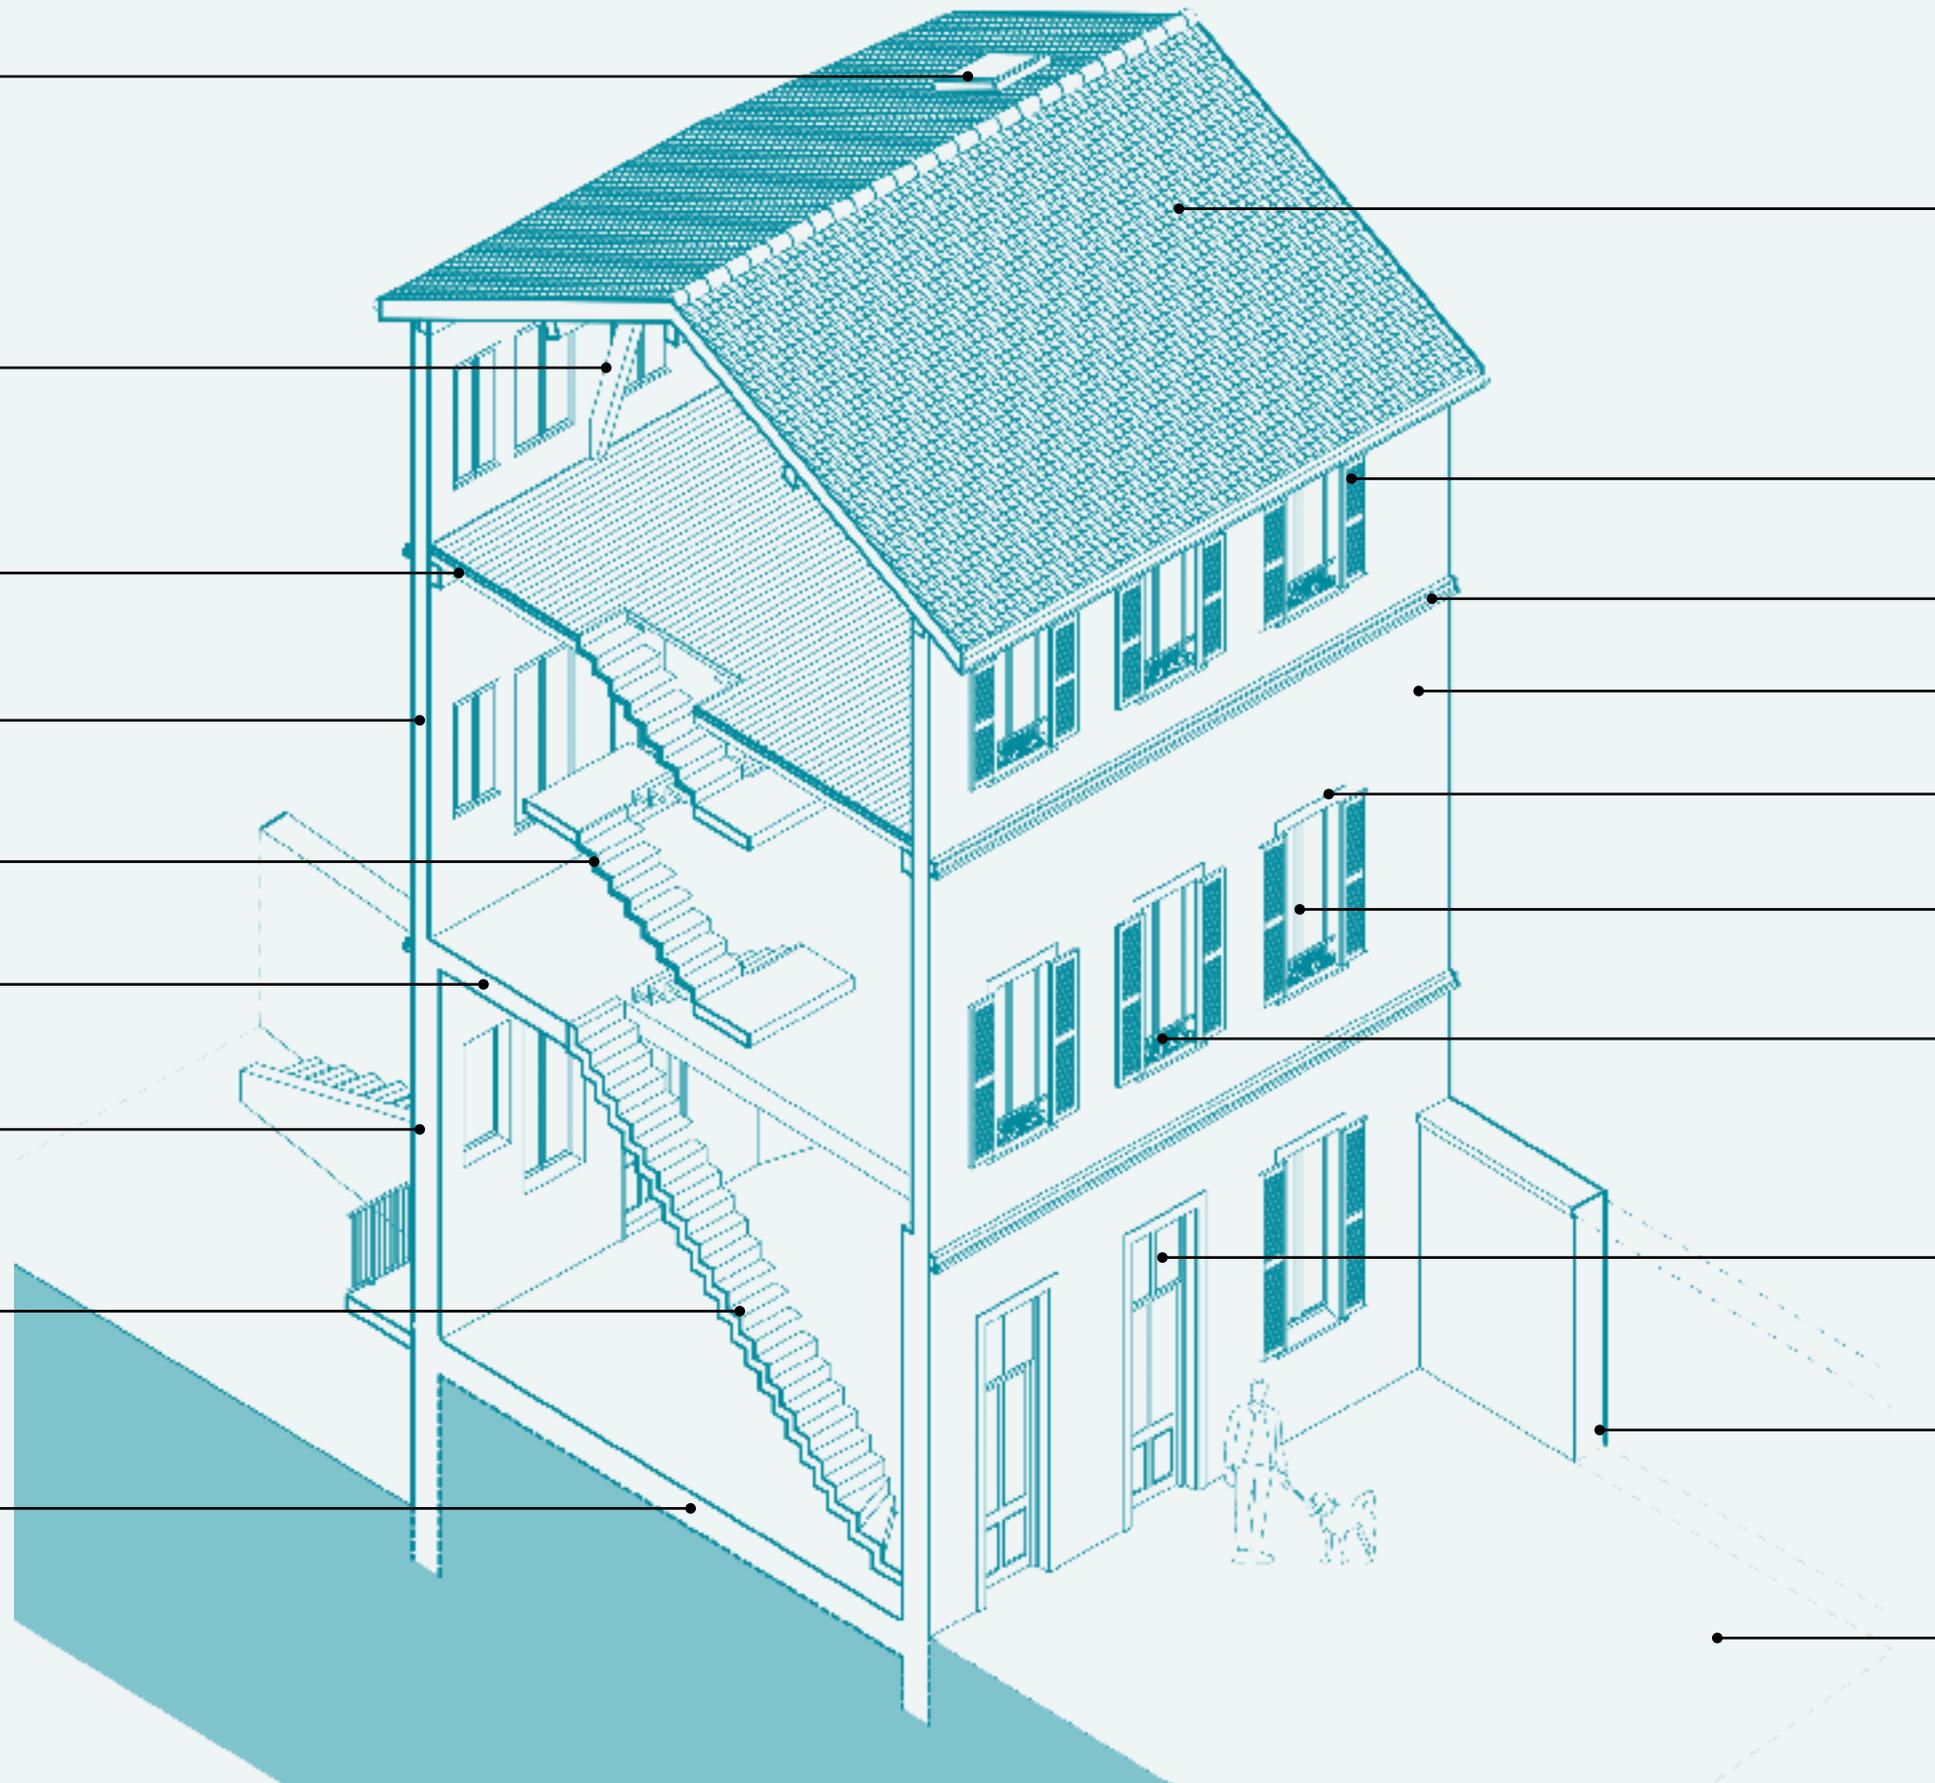
**COUVERTURE**  
tuiles mécaniques en terre cuite  
sur lattes et chevrons

**VOLETS**  
à persiennes  
bois peint

**BANDEAU MAÇONNÉ**  
ciment prompt

**ENDUIT**  
ciment

**ENCADREMENT &  
APPUIS DE FENÊTRE**  
ciment prompt

**MENUISERIE**  
ouvrant à la française 2 vantaux  
bois - double vitrage

**GARDE CORPS**  
serrurerie

**PORTE D'ENTRÉE**  
ouvrant à la française 1 vantail  
bois  
imposte vitré

**MURET**  
maçonnerie pierre  
enduit ciment

**COUR INTÉRIURE**  
béton et asphalte

- imperméabilisation des sols côté cour (îlot de chaleur) et mauvaise évacuation des eaux de pluie.
- les murs mitoyens entre bâtiments sont à surveiller; ils sont supports de la structure de chaque habitation. Des infiltrations apparaissent souvent au niveau des solins entre bâtiments ou dans les cheminées en mauvais état.
- les façades sont recouvertes d'enduits ciment, ce procédé risque de générer des problématiques de gestion d'humidité dans l'épaisseur du mur et donc de la pérennité des enduits.

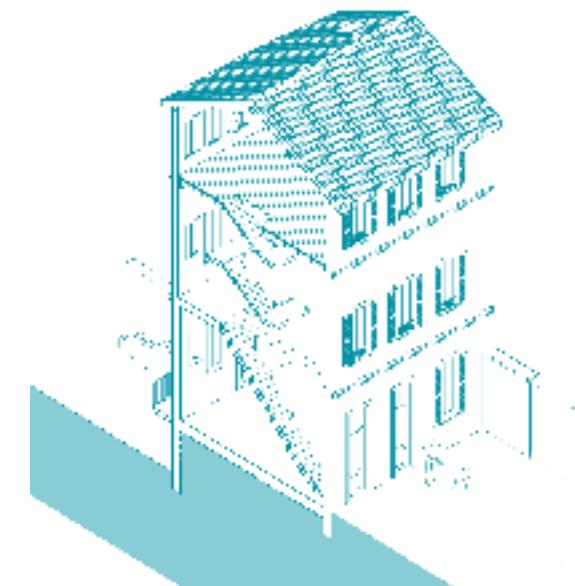
*Le bâtiment donne sur une cour intérieure à l'Ouest et sur jardin à l'Est, son emplacement privilégié et ses caractéristiques architecturales lui confèrent de nombreux atouts et certaines contraintes.*

- la configuration urbaine avec une rue relativement étroite permet de générer des ombres portées et ainsi limiter certaines surchauffes en période estivale.

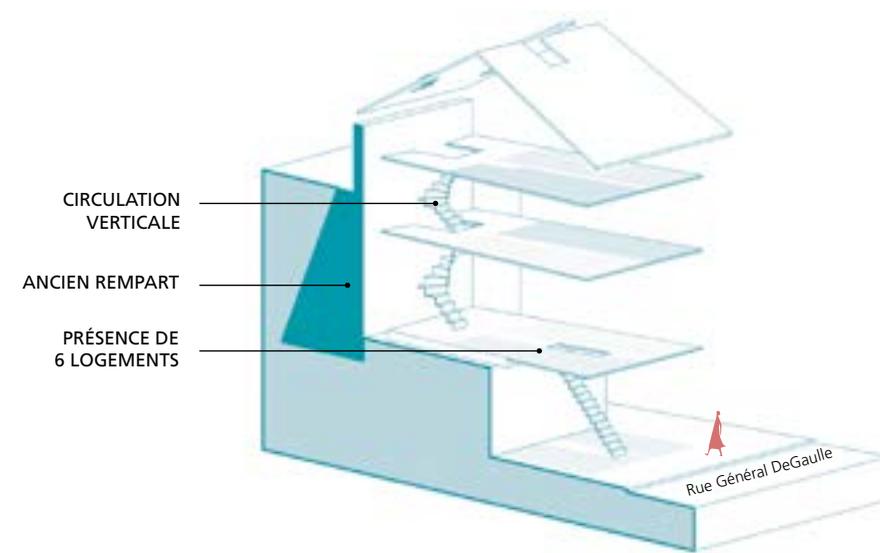
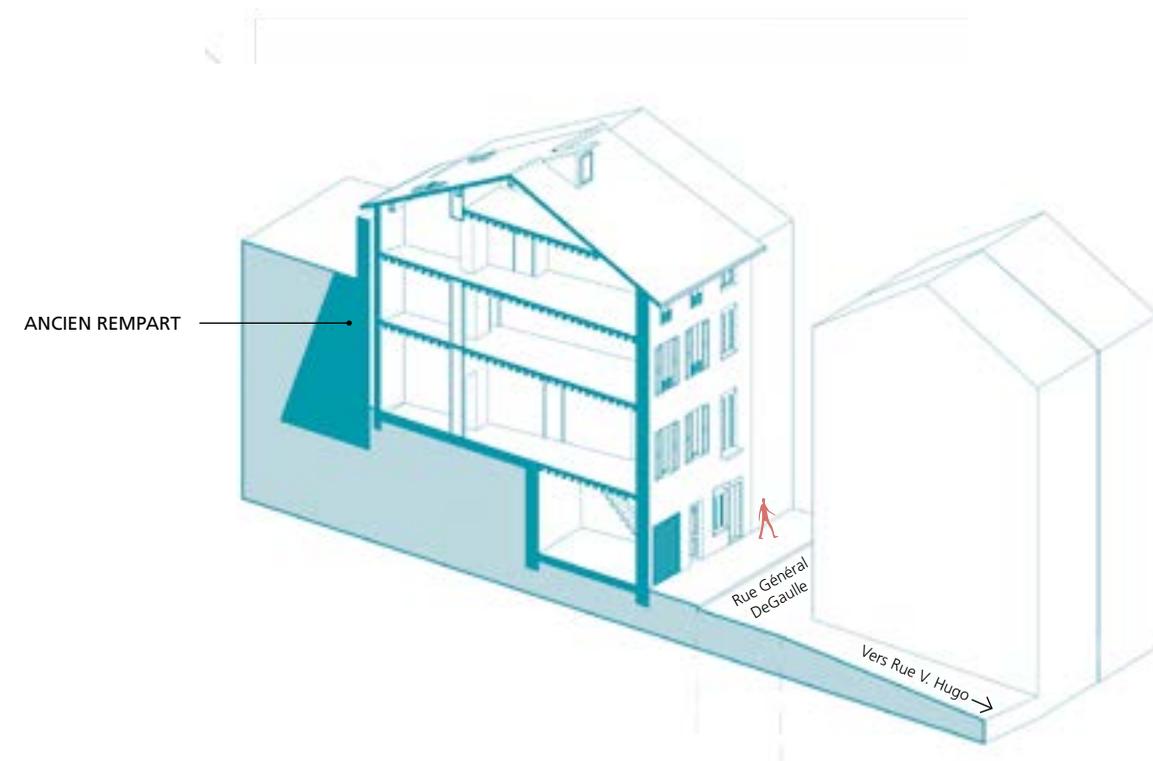
| Epoque | Usage | Nombre de niveau | Circulation verticale |
| Moderne | Logement | R+2+Combles | Escaliers situés contre l'ancien rempart en façade Sud-Ouest |
