# CENTRE-BOURG TULLINS

Cahier de préconisations

# IDENTIFIER SON CONTEXTE DE PROJET

# ÉTUDES DE CAS SUR LA MAISON DE BOURG

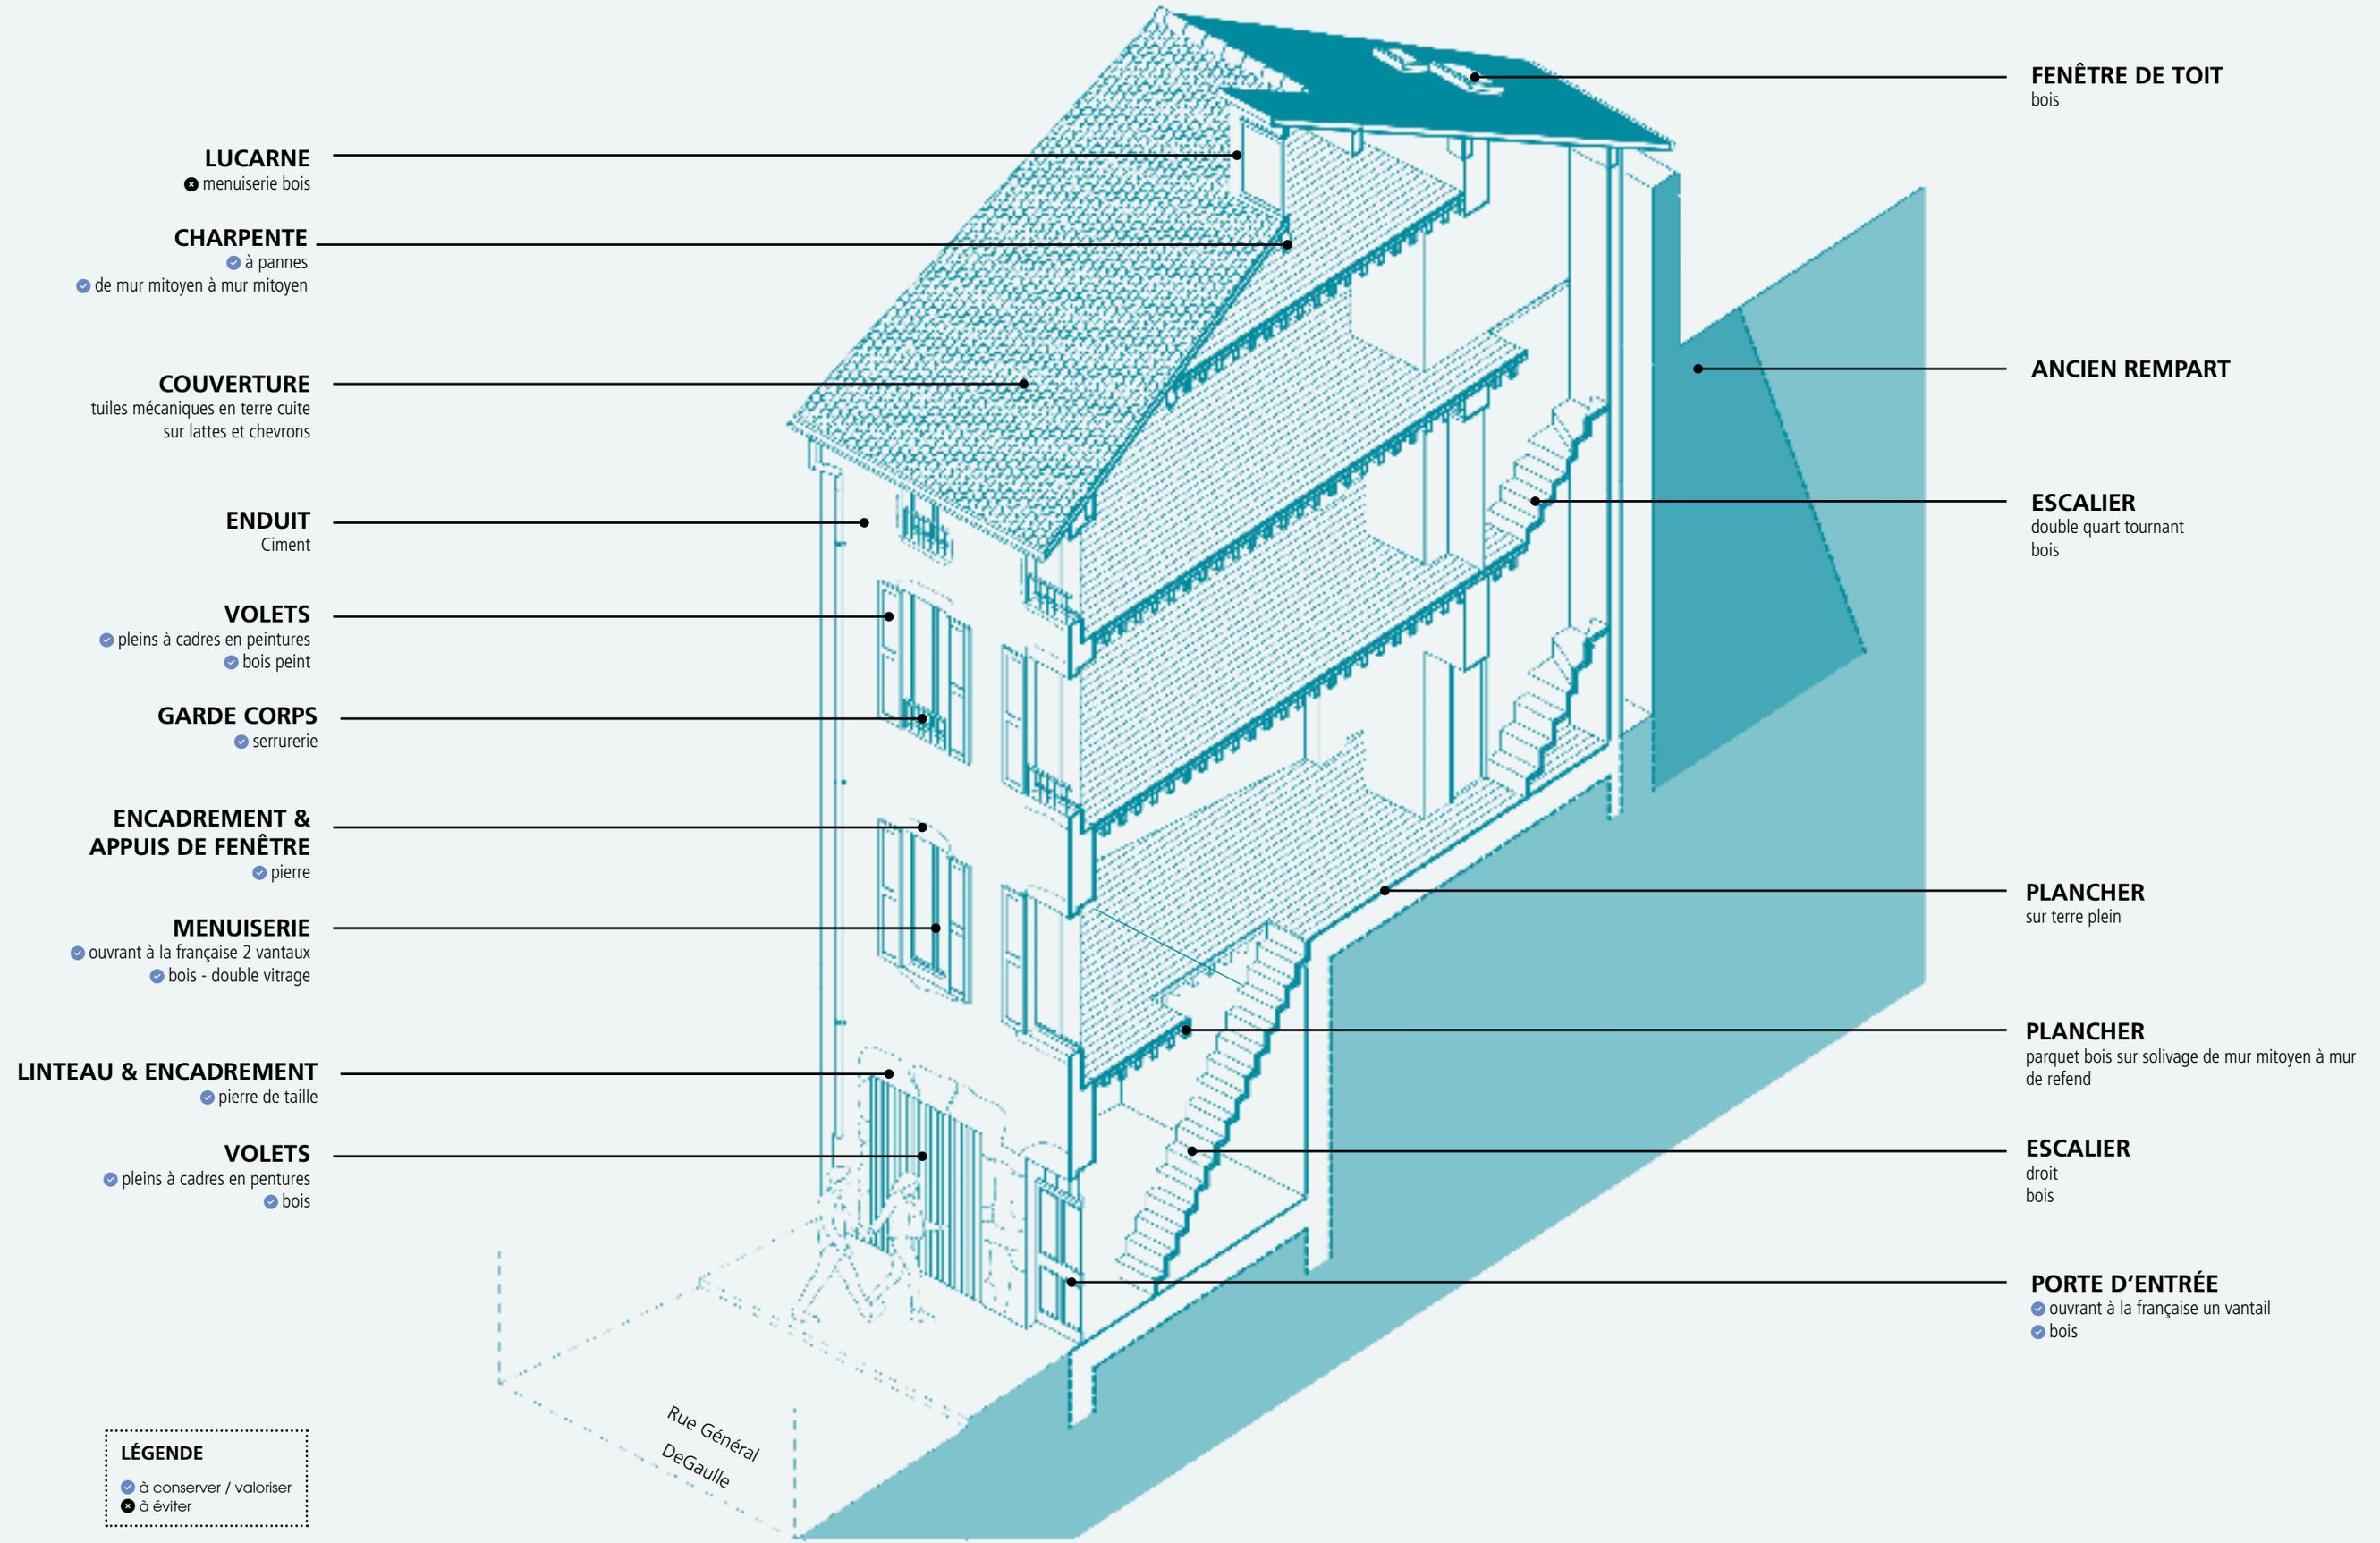
**LUCARNE**  
 ✖ menuiserie bois

**CHARPENTE**  
 ✔ à pannes  
 ✔ de mur mitoyen à mur mitoyen

**COUVERTURE**  
 tuiles mécaniques en terre cuite  
 sur lattes et chevrons

**ENDUIT**  
 Ciment

**VOLETS**  
 ✔ pleins à cadres en peintures  
 ✔ bois peint

**GARDE CORPS**  
 ✔ serrurerie

**ENCADREMENT & APPUIS DE FENÊTRE**  
 ✔ pierre

**MENUISERIE**  
 ✔ ouvrant à la française 2 vantaux  
 ✔ bois - double vitrage

**LINTEAU & ENCADREMENT**  
 ✔ pierre de taille

**VOLETS**  
 ✔ pleins à cadres en peintures  
 ✔ bois

**FENÊTRE DE TOIT**  
 bois

**ANCIEN REMPART**

**ESCALIER**  
 double quart tournant  
 bois

**PLANCHER**  
 sur terre plein

**PLANCHER**  
 parquet bois sur solivage de mur mitoyen à mur  
 de refend

**ESCALIER**  
 droit  
 bois

**PORTE D'ENTRÉE**  
 ✔ ouvrant à la française un vantail  
 ✔ bois

- l'escalier en bois présente des pathologies liées au problème de remontées capillaires en pied de mur, ce qui peut représenter un danger quant à la stabilité structurelle de celui-ci et donc mettre en danger les usagers du bâtiment.
- l'assainissement des appartements se trouve en fond de parcelle, ce qui peut amplifier les problématiques d'humidité et d'insalubrité
- sa situation en pied de rempart amplifie les problématiques l'humidité en façade Ouest et en pied de mur.
- les façades sont recouvertes d'un enduit ciment, ce procédé risque de générer des problématiques de gestion d'humidité dans l'épaisseur du mur et ainsi compromettre la pérennité de l'ouvrage.

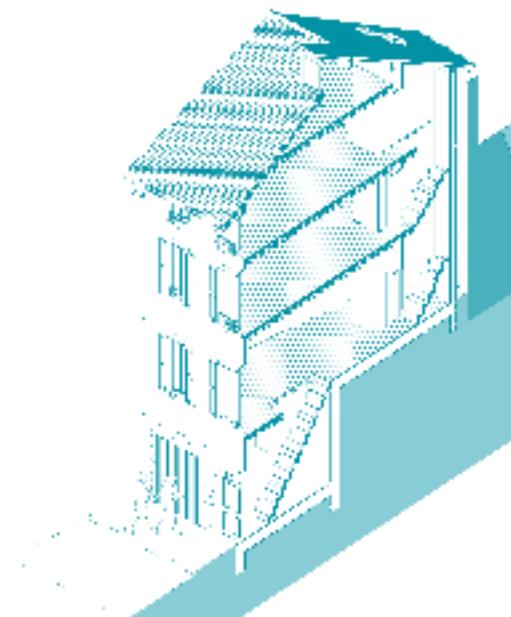
*Le bâtiment est mono-orienté, donnant sur rue à l'Est et sur le mur des anciens remparts à l'Ouest, son emplacement singulier et ses caractéristiques architecturales lui confèrent des atouts et certaines contraintes.*

- la configuration urbaine avec une rue relativement étroite permet de générer des ombres portées et ainsi limiter certaines surchauffes en période estivale.

- beaucoup de zones sombres en fond de parcelle
- Le réseau des eaux usées passe sur la parcelle en cœur d'îlot, ce qui peut complexifier une intervention sur celui-ci.
- la mise en place d'une ventilation mécanique est nécessaire pour assurer un bon renouvellement d'air et une gestion de l'humidité

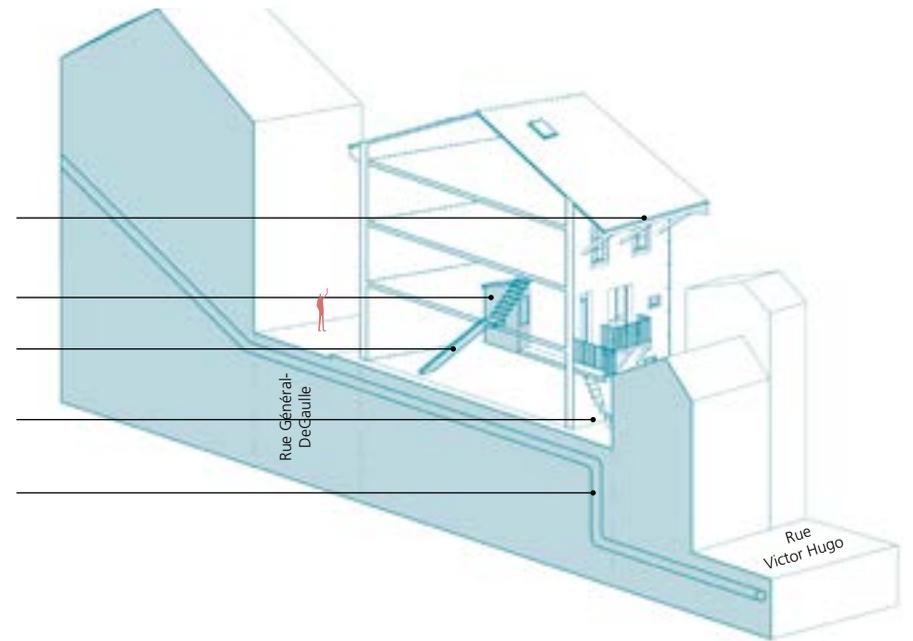
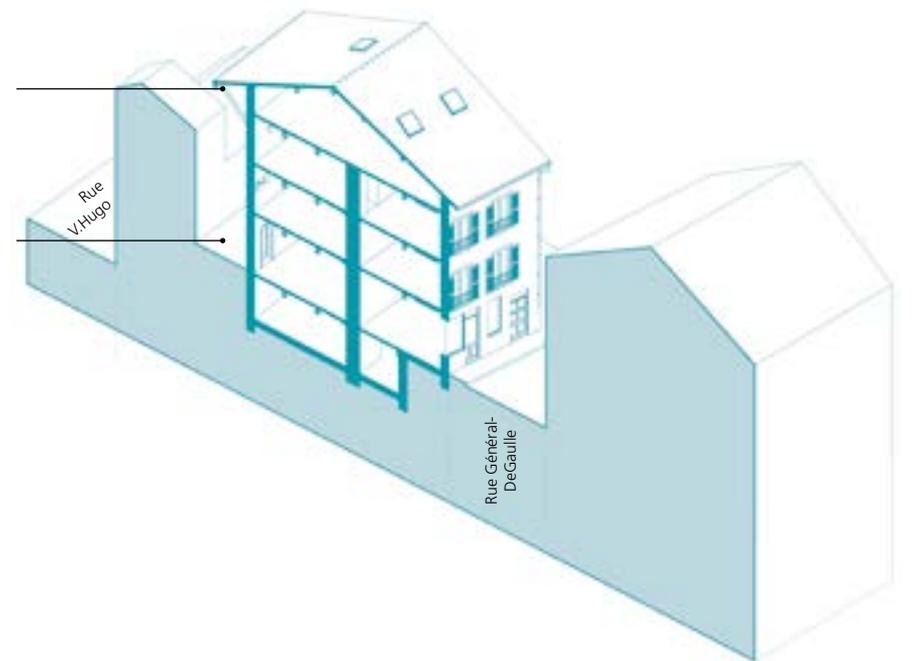
Coupe longitudinale

**DÉPASSÉE DE TOITURE**  
correspondant probablement  
à un ancien séchoir à noix

**ACCÈS EXTÉRIEUR**  
accès vers l'espace extérieur

**CONDUITE D'EAU**  
le long du randon

**ESPACE EXTÉRIEUR**  
Courette avec accès à la cave

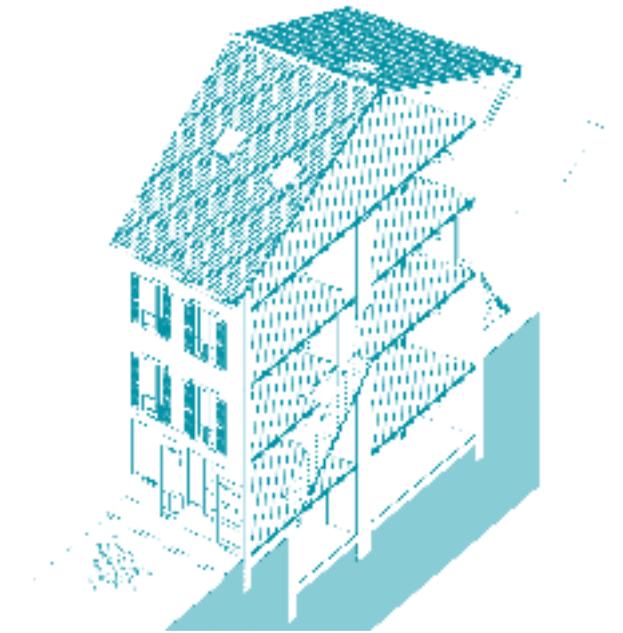
*Le bâtiment donne sur rue à l'Ouest et une courrette à l'Est, son emplacement et ses caractéristiques architecturales lui confèrent certains atouts et certaines contraintes.*

- la configuration urbaine avec une rue relativement étroite permet de générer des ombres portées et ainsi limiter certaines surchauffes en période estivale.

- l'assainissement des appartements dans le randon contraint toute intervention et peut générer des problématiques d'humidité.
- les murs mitoyens entre bâtiments sont à surveiller ils sont supports de la structure de chaque habitation. Des infiltrations apparaissent souvent au niveau des solins entre bâtiment ou dans les cheminées en mauvais état.
- l'escalier en bois peut présenter certaines pathologies structurelles et est souvent trop raide à l'usage.
- les façades sont recouvertes d'un enduit ciment, ce procédé risque de générer des problématiques de gestion d'humidité dans l'épaisseur du mur et ainsi compromettre la pérennité de l'ouvrage.

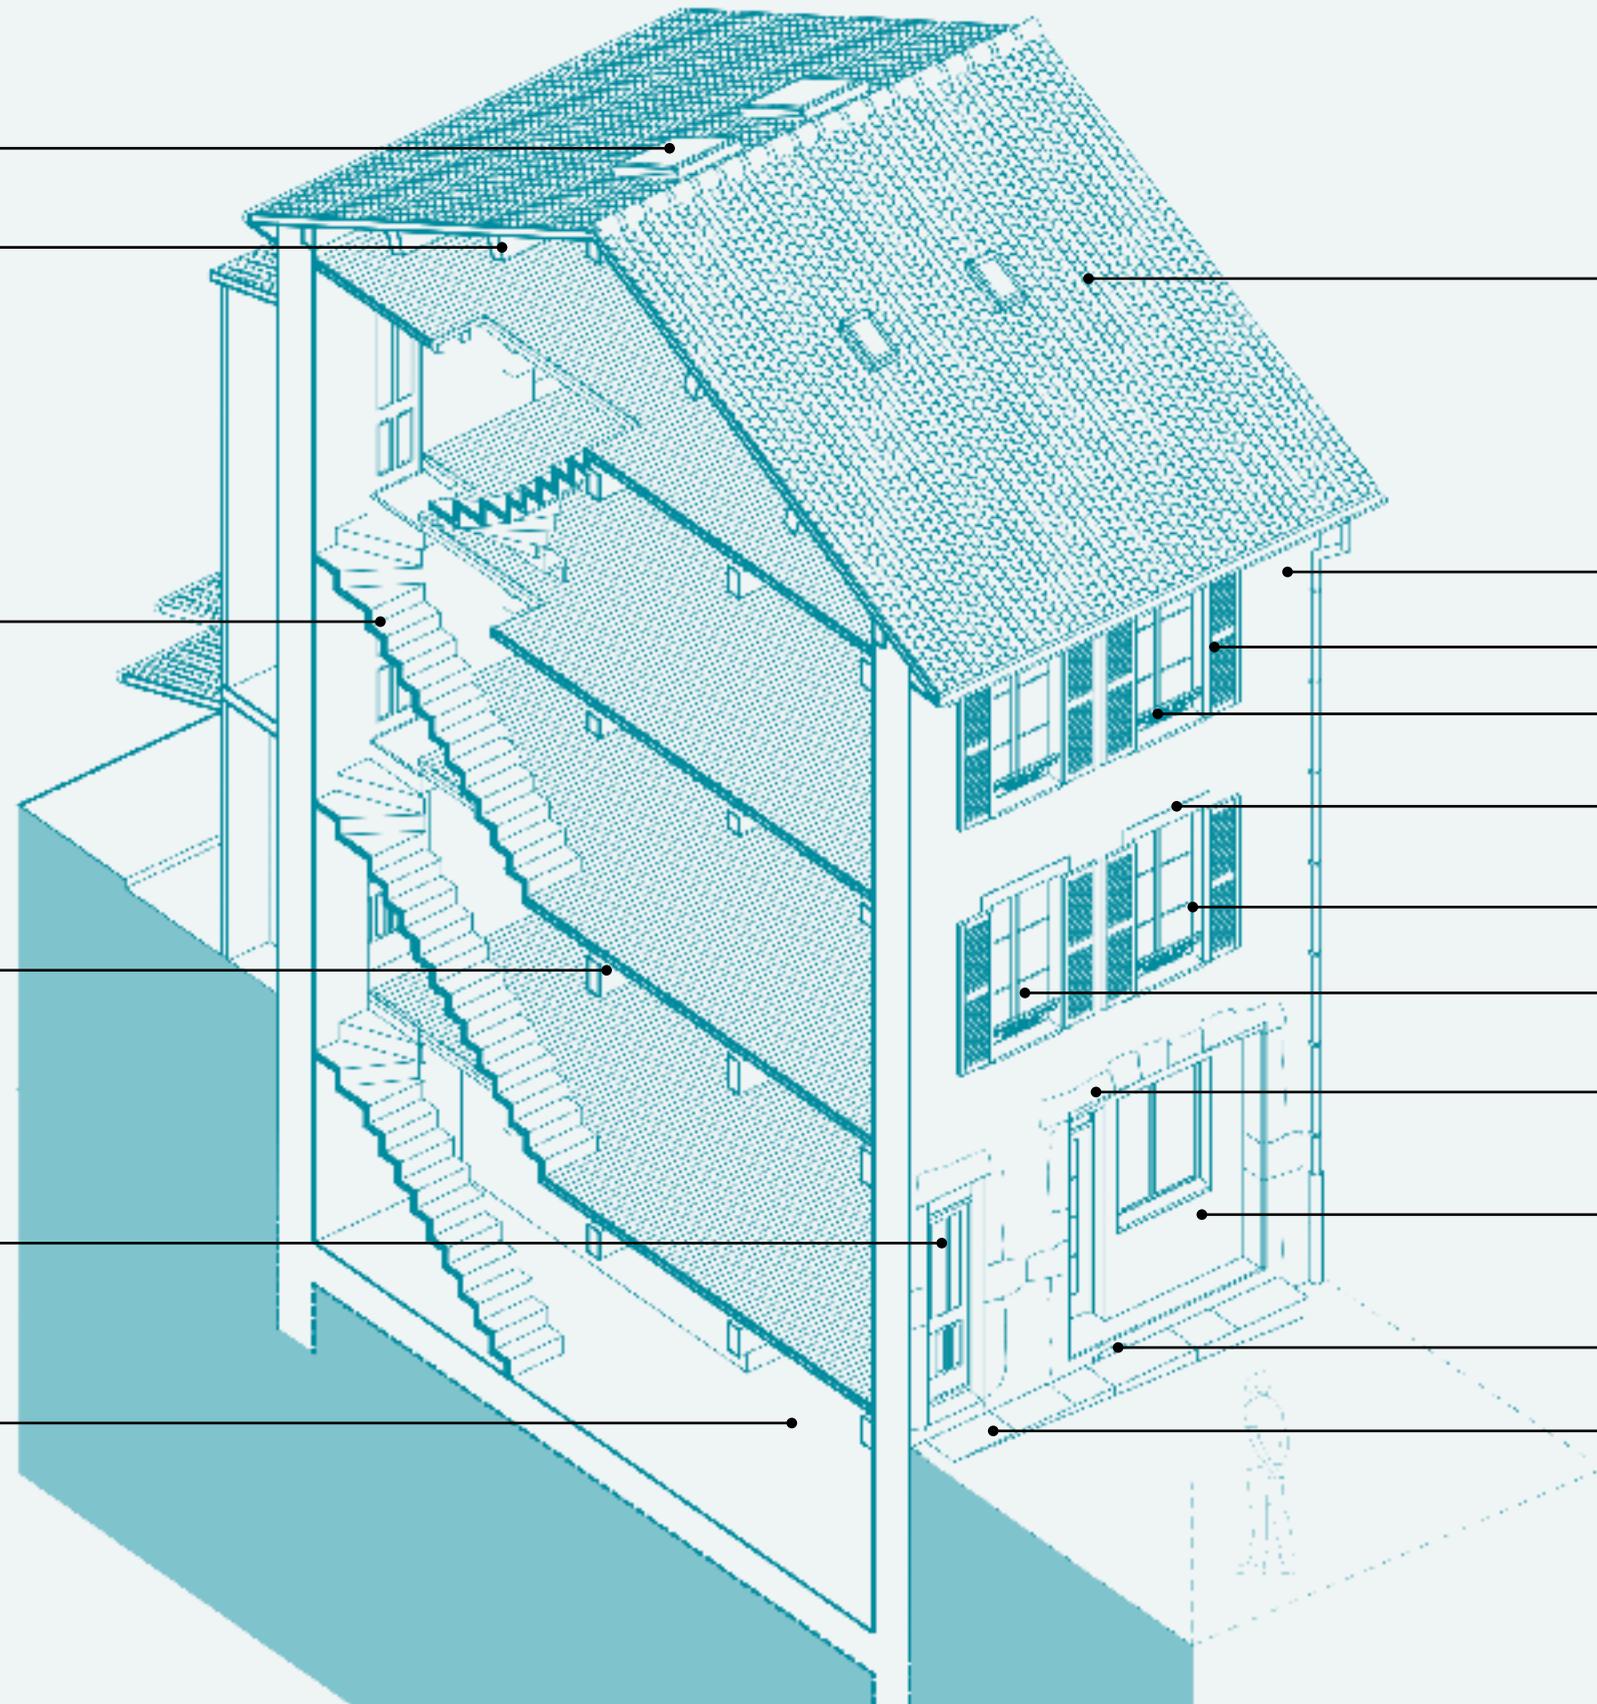
**COUVERTURE**  
Tuiles mécaniques en terre cuite  
sur lattes et chevrons

**ENDUIT**  
• ciment

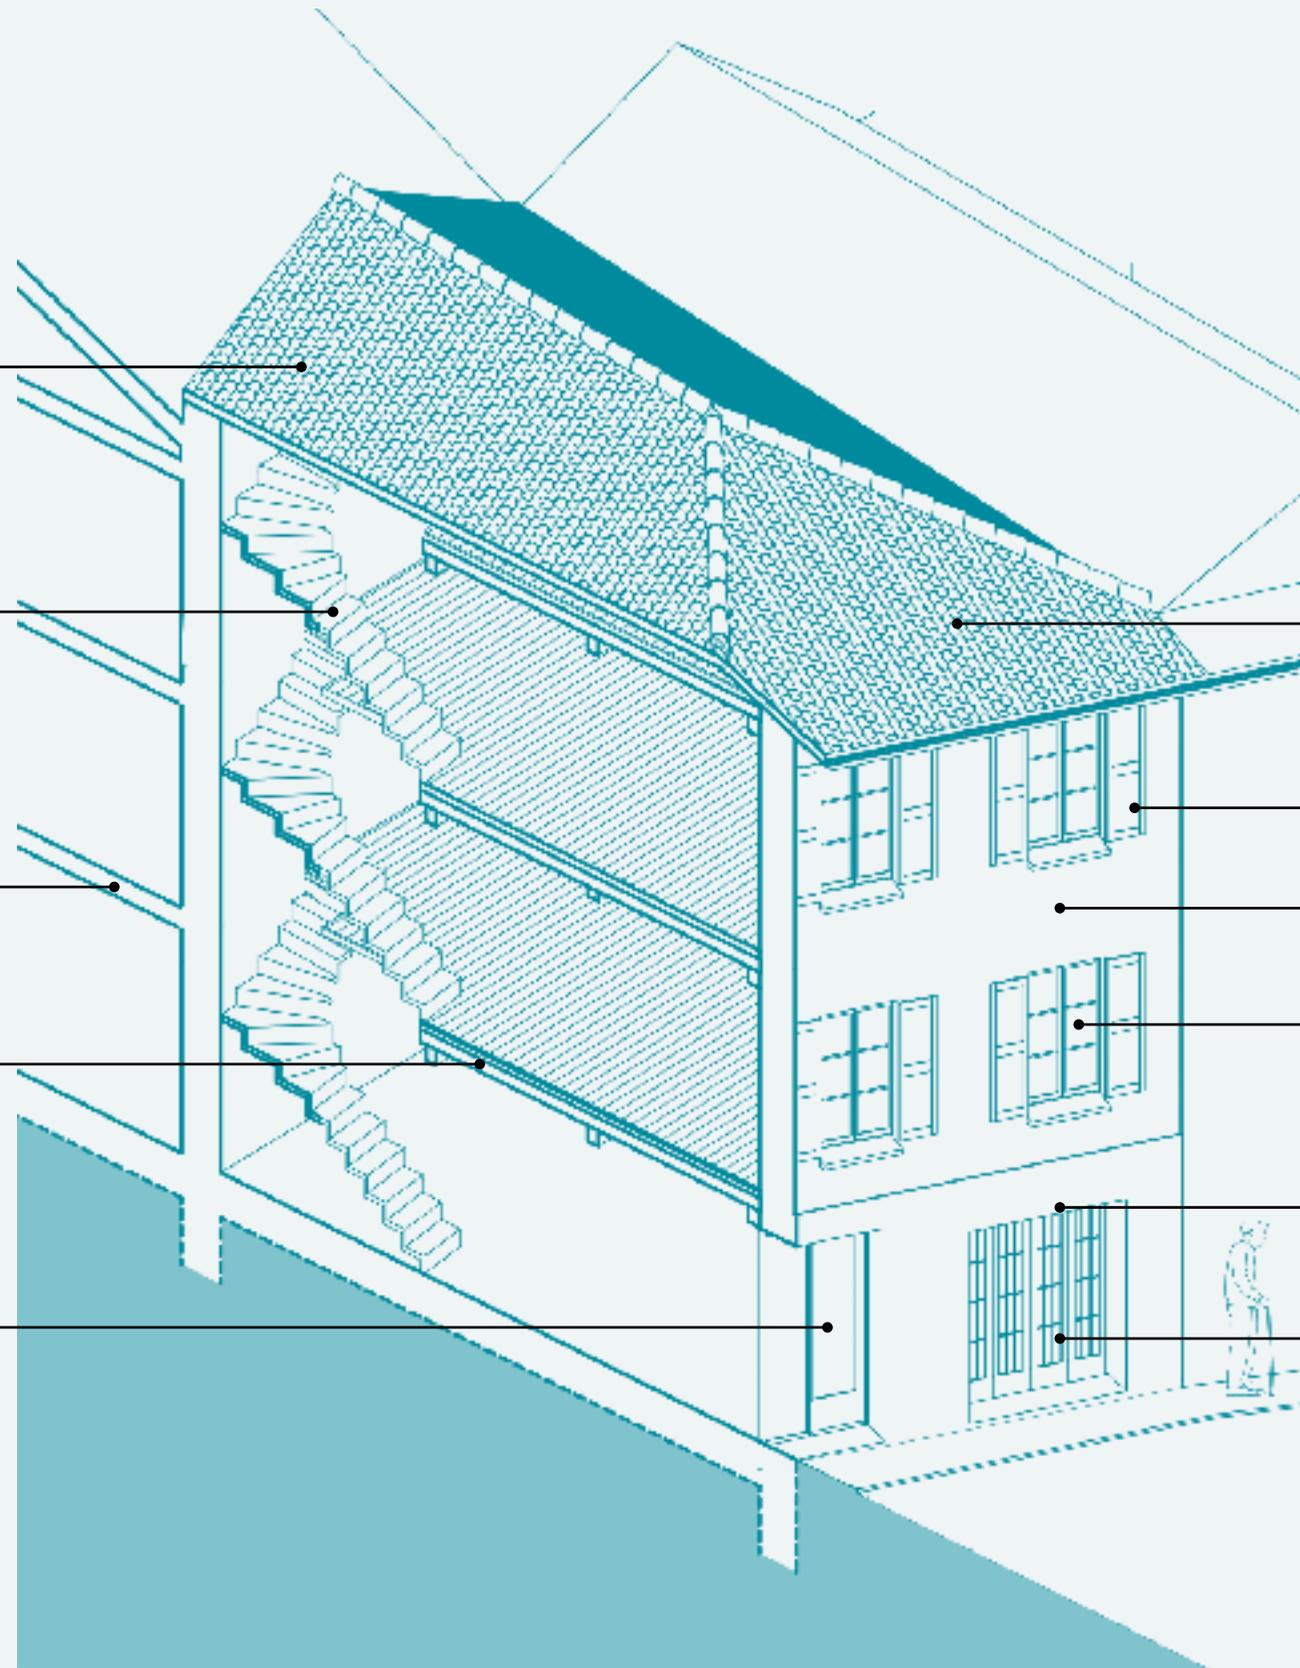
**CHARPENTE**  
à pannes  
de mur mitoyen  
à mur mitoyen

**ESCALIER**  
quart tournant  
bois massif

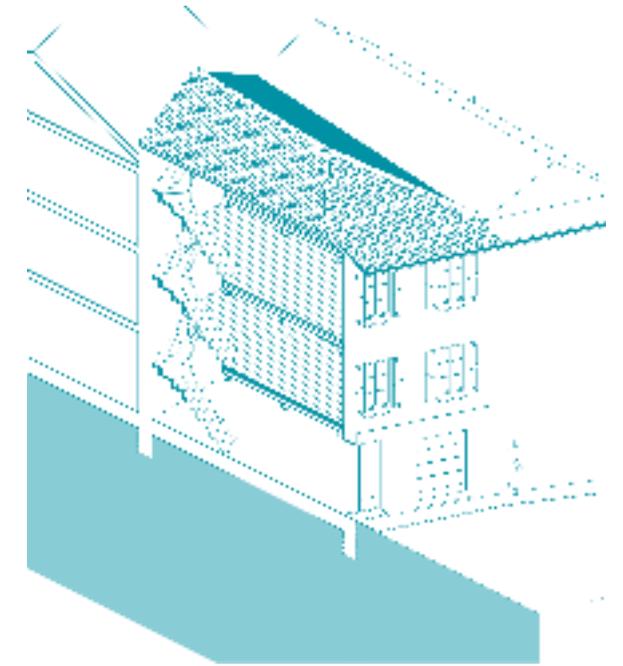
*Le bâtiment est mono-orienté, donnant sur rue à l'Ouest, son emplacement singulier et ses caractéristiques architecturales lui confèrent certains atouts et des contraintes.*

- la configuration urbaine avec une rue relativement étroite permet de générer des ombres portées et ainsi limiter certaines surchauffes en période estivale.
- la circulation verticale en fond de parcelle en rapport direct permet de dégager la façade Ouest qui est la seule façade bénéficiant d'apports solaires.
- la mitoyenneté est un atout pour le confort thermique car les surfaces de déperdition sont limitées.
- des combles non aménagés permettent de bénéficier des avantages de cet espace tampon.
- l'amélioration thermique du bâtiment par l'intérieur est facilitée car il n'y a pas d'éléments porteurs sur les différents plateaux (poteaux, mur de refends, etc).
- l'inertie des murs du bâtiment est intéressante pour le confort d'été comme pour le confort d'hiver. Il est important de préserver cette caractéristique lors des travaux de rénovation.

- l'assainissement des appartements se trouve en fonds de parcelle, ce qui contraint fortement toute intervention en cas de problème.
- hauteur sous plafond limitée (2.30 m).
- sa situation de mitoyenneté sur trois des quatre murs périphériques peut compliquer la gestion de l'humidité.
- la ventilation naturelle reste compliquée dans ce cas de figure.
- la mise en place d'une ventilation mécanique est possible mais doit être bien étudiée en amont (hauteur sous plafond 2.30m).
- la caractéristique des plateaux, plus profonds que larges ne permettent pas une bonne luminosité naturelle en fond de parcelle.

- l'assainissement des appartements se trouve en fond de parcelle, ce qui peut amplifier les problématiques d'humidité et d'insalubrité sur le mur mitoyen.
- les murs mitoyens entre bâtiments sont à surveiller ils sont supports de la structure de chaque habitation. Des infiltrations apparaissent souvent au niveau des solins entre bâtiment ou dans les cheminées en mauvais état.
- les façades sont recouvertes d'un enduit ciment, ce procédé risque de générer des problématiques de gestion d'humidité dans l'épaisseur du mur et ainsi compromettre la pérennité de l'ouvrage.

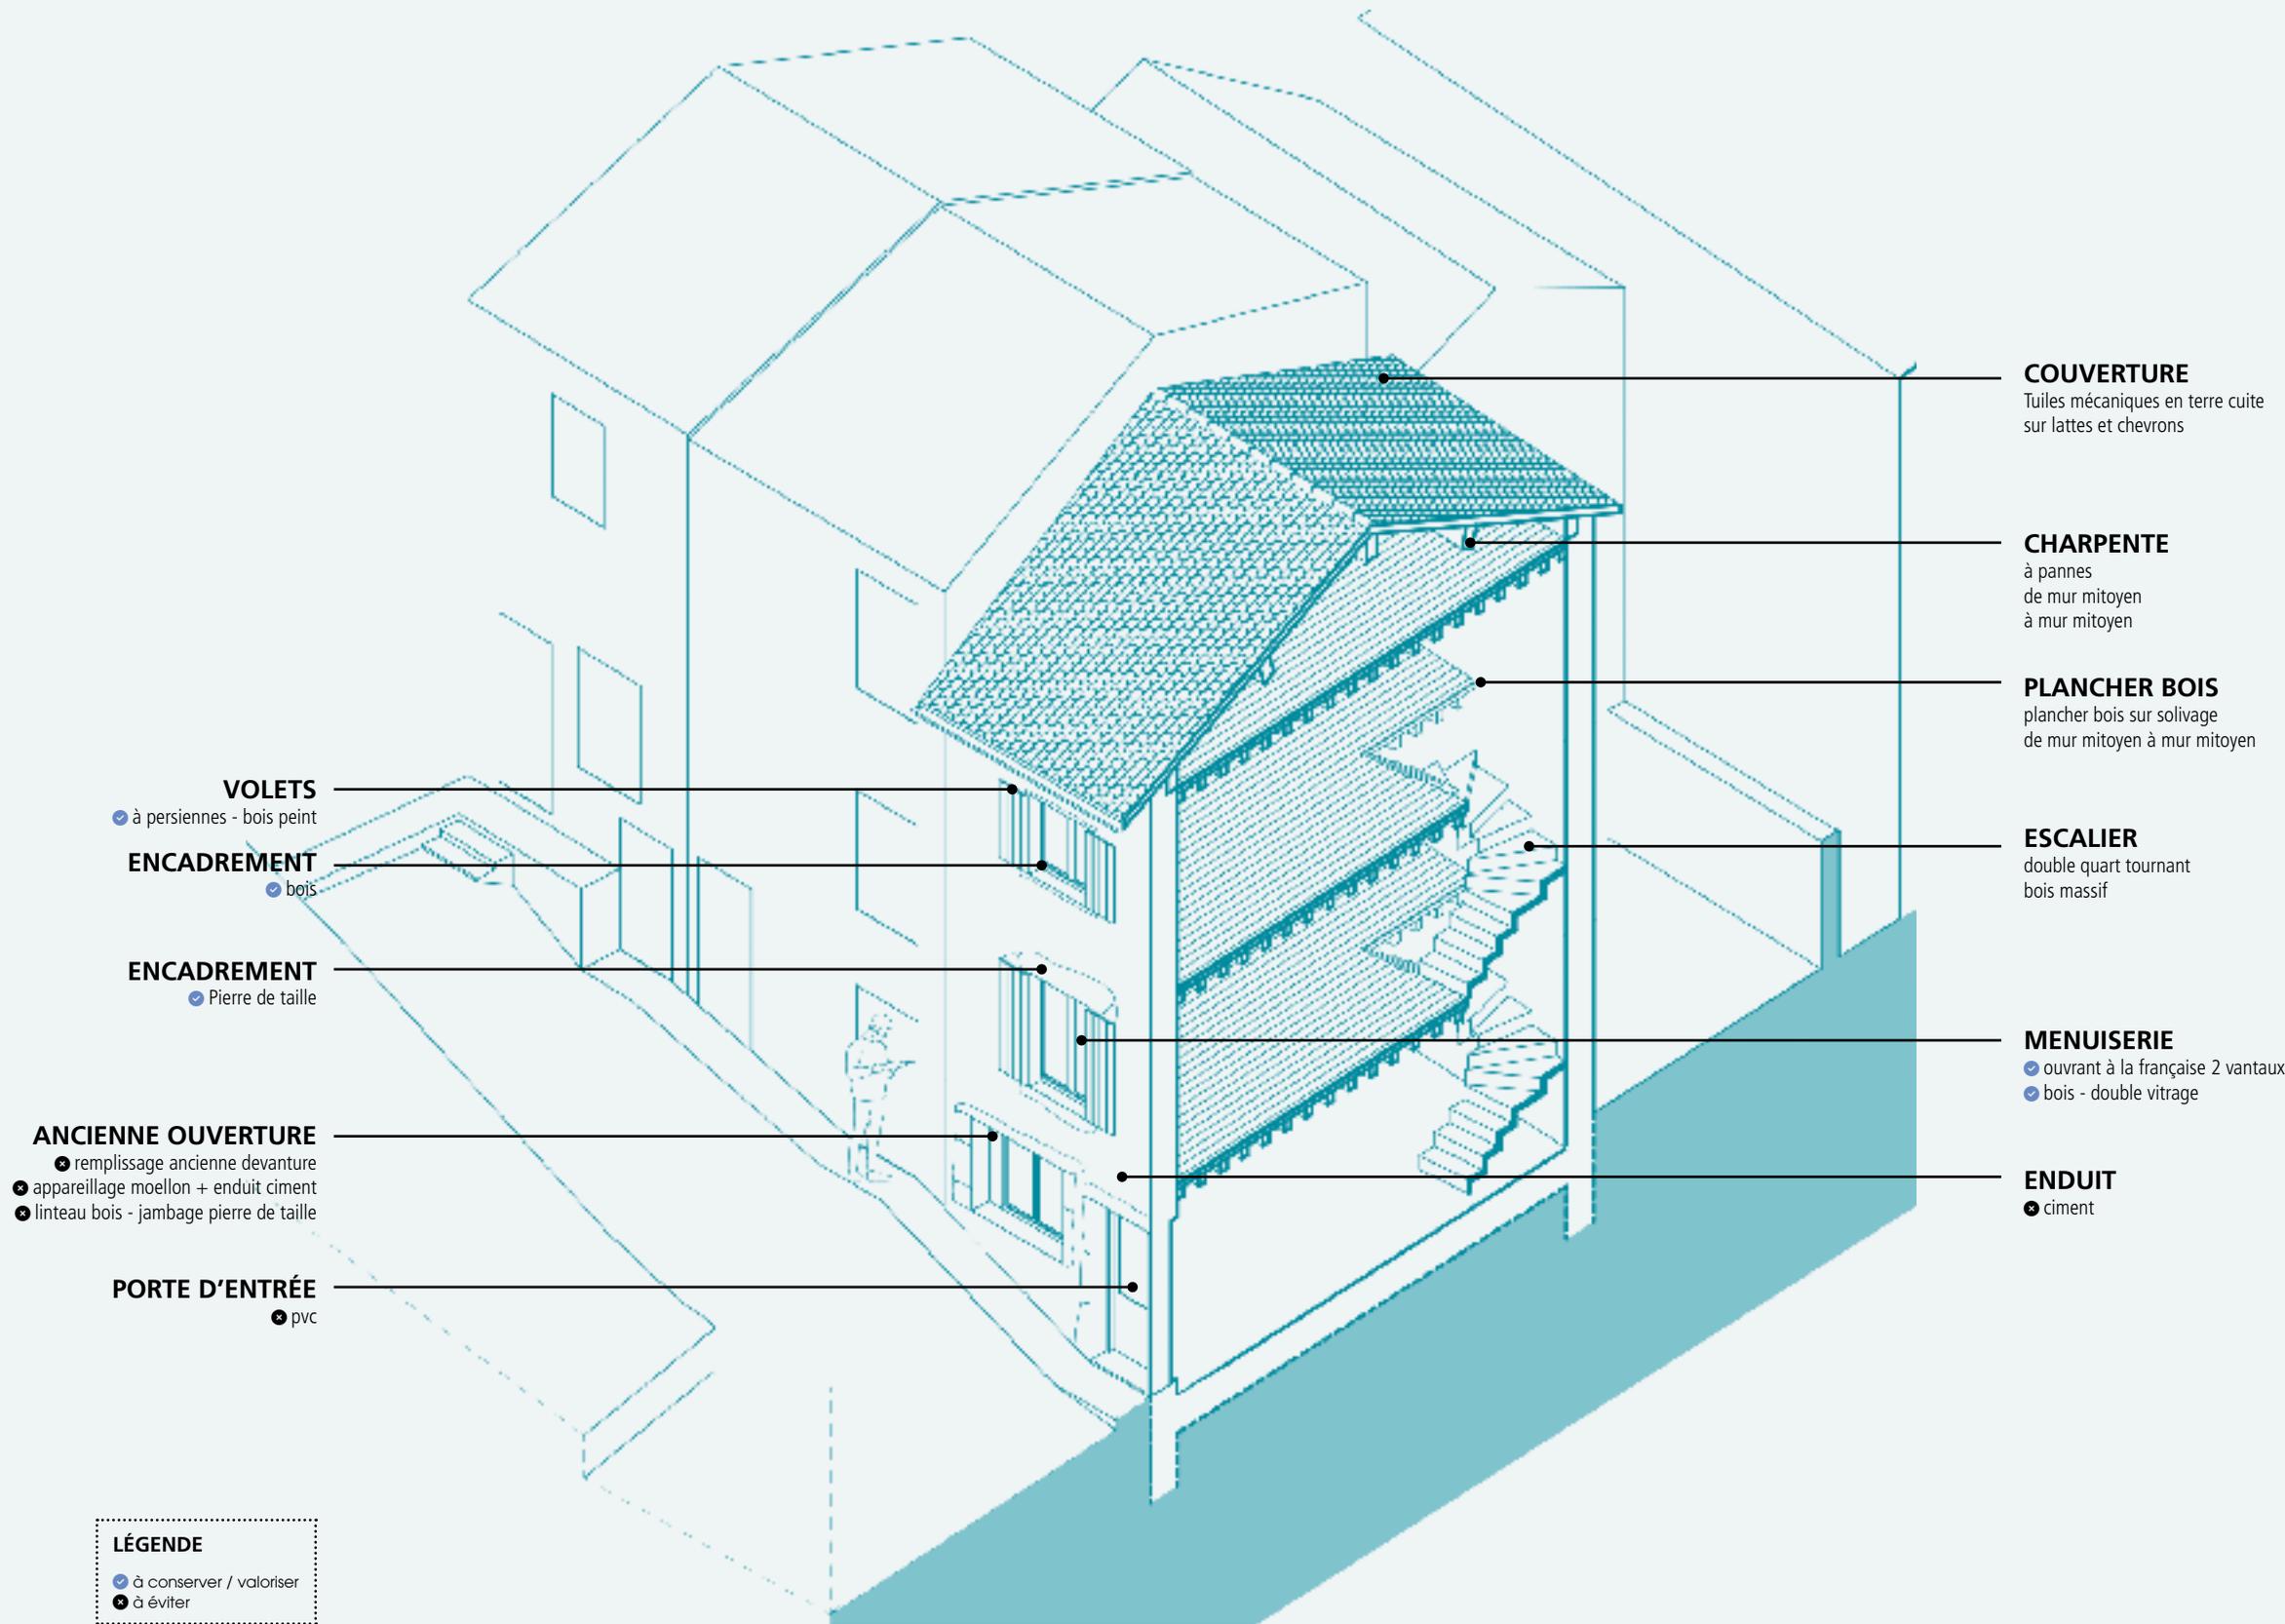
**VOLETS**  
 à persiennes - bois peint

**ENCADREMENT**  
 bois
