## CONSTAT DES RISQUES D'EXPOSITION AU PLOMB EN PARTIES COMMUNES

| N° Dossier : <b>Copropriété Le Chalvin</b><br><b>1706 02.05.08 P</b> | Date de visite : <b>02/05/2008</b> |
| Adresse du bien :<br><b>Le Chalvin 2, place Docteur Valois - 38210 TULLINS</b> | |

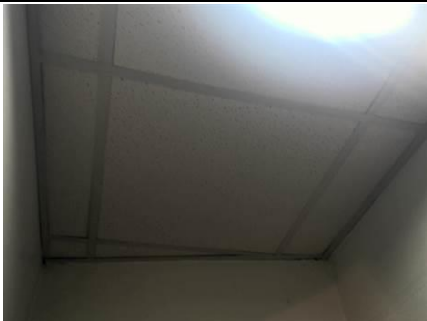
| | <p>Photo n° PhA001<br/> Localisation : Local 1; Local 2; Local 3; Local 4<br/> Ouvrage : Flocages, Calorifugeages, Faux plafonds<br/> Partie d'ouvrage : Faux plafonds<br/> Description : Faux plafonds<br/> Localisation sur croquis : M001</p> |
